# **MONTI SIBILLINI POST SISMA. VAL DI PANICO: FOSSO DI S. SIMONE – AI PIEDI DELLE PARETI DEL MONTE BOVE NORD**

GIANLUCA CARRADORINI, ANDREA CARRADORINI, 16 OTTOBRE 2017.

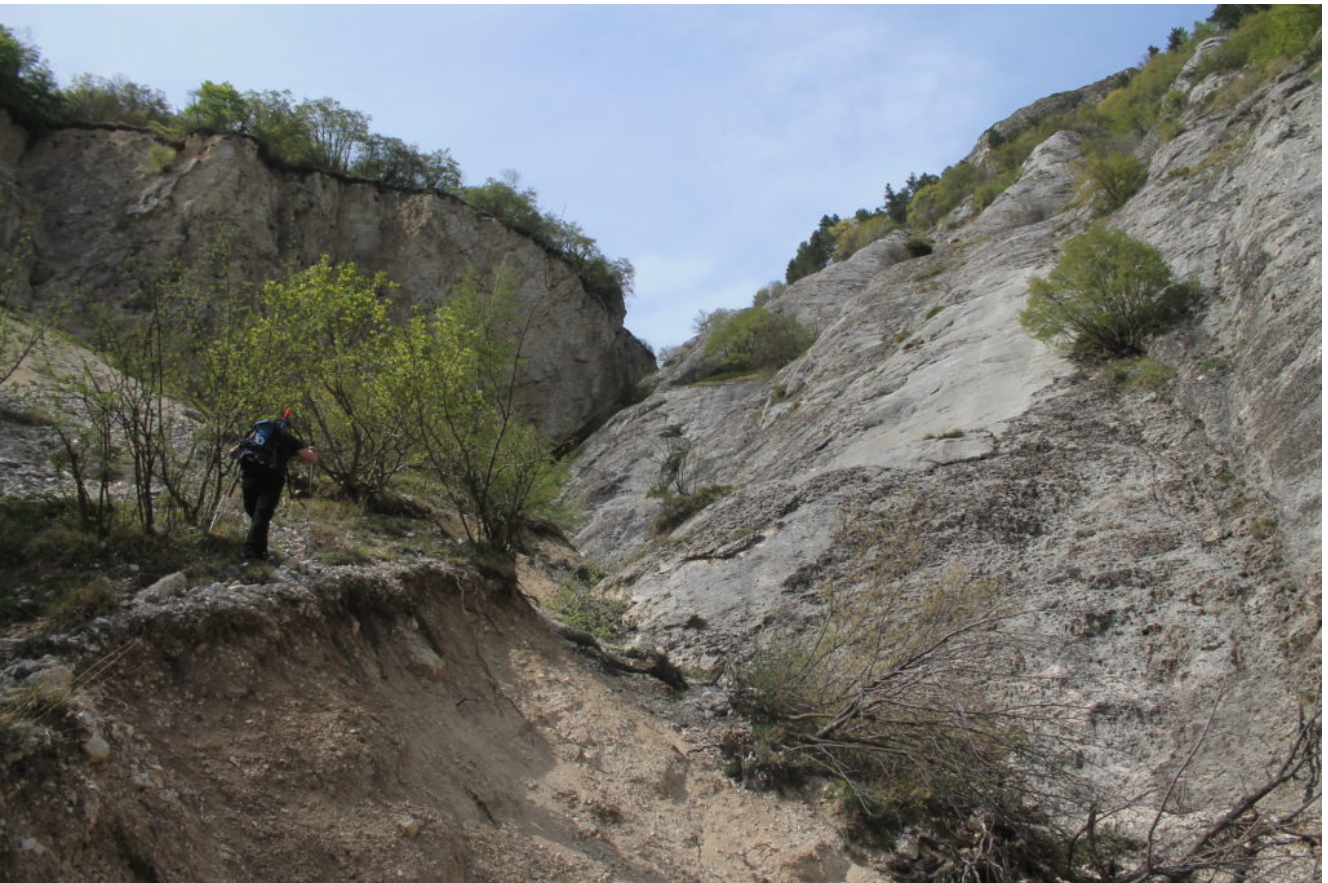
2-Il fosso di San Simone nel maggio 2015.

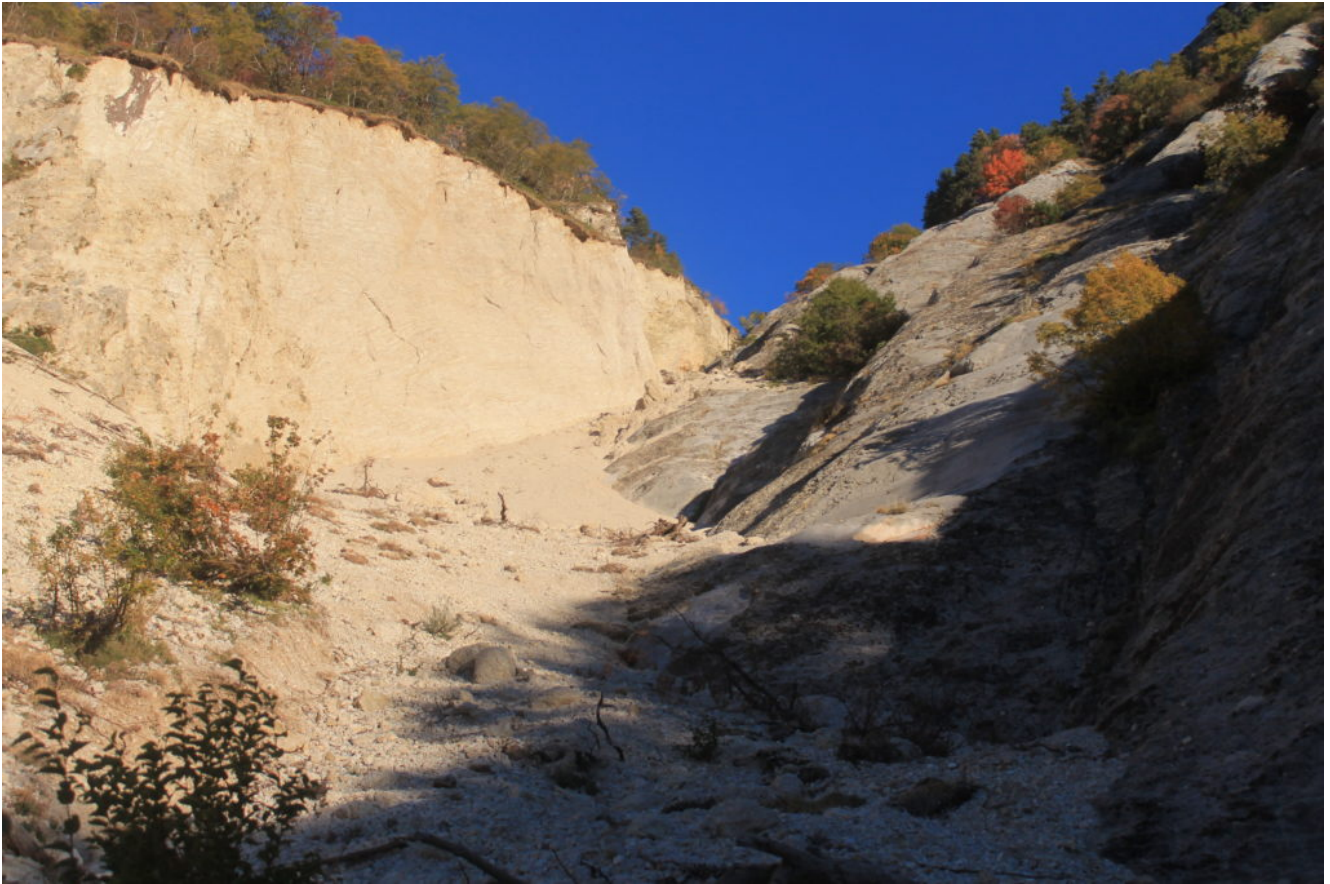
3- Il Fosso di San Simone il 16 Ottobre 2017, il fosso è pieno di detriti di frana, qui è ben visibile la friabile Scaglia Rossa a sinistra e la Maiolica e le grandi placche di Calcarea Massiccio molto più compatti a destra, la faglia in appoggio al centro del fosso è creata dal contatto dei due tipi di rocce.

Da Casali siamo saliti per il Fosso di San Simone descritto nel mio itinerario n.13(itinerario del ferro intorno a Casali di Ussita) per andare a vedere gli effetti post-sisma in quanto il canale è formato nel lato sinistro da Scaglia Rossa frantumata in appoggio per faglia diretta sulla Maiolica e sul Calcarea Massiccio de “Le Cute”, che, da notizie ricevute, si era mossa a seguito del terremoto del 26 ottobre 2016.

Il Fosso di San Simone è completamente stravolto dall’ultima volta che lo avevo visto, nel 2015.

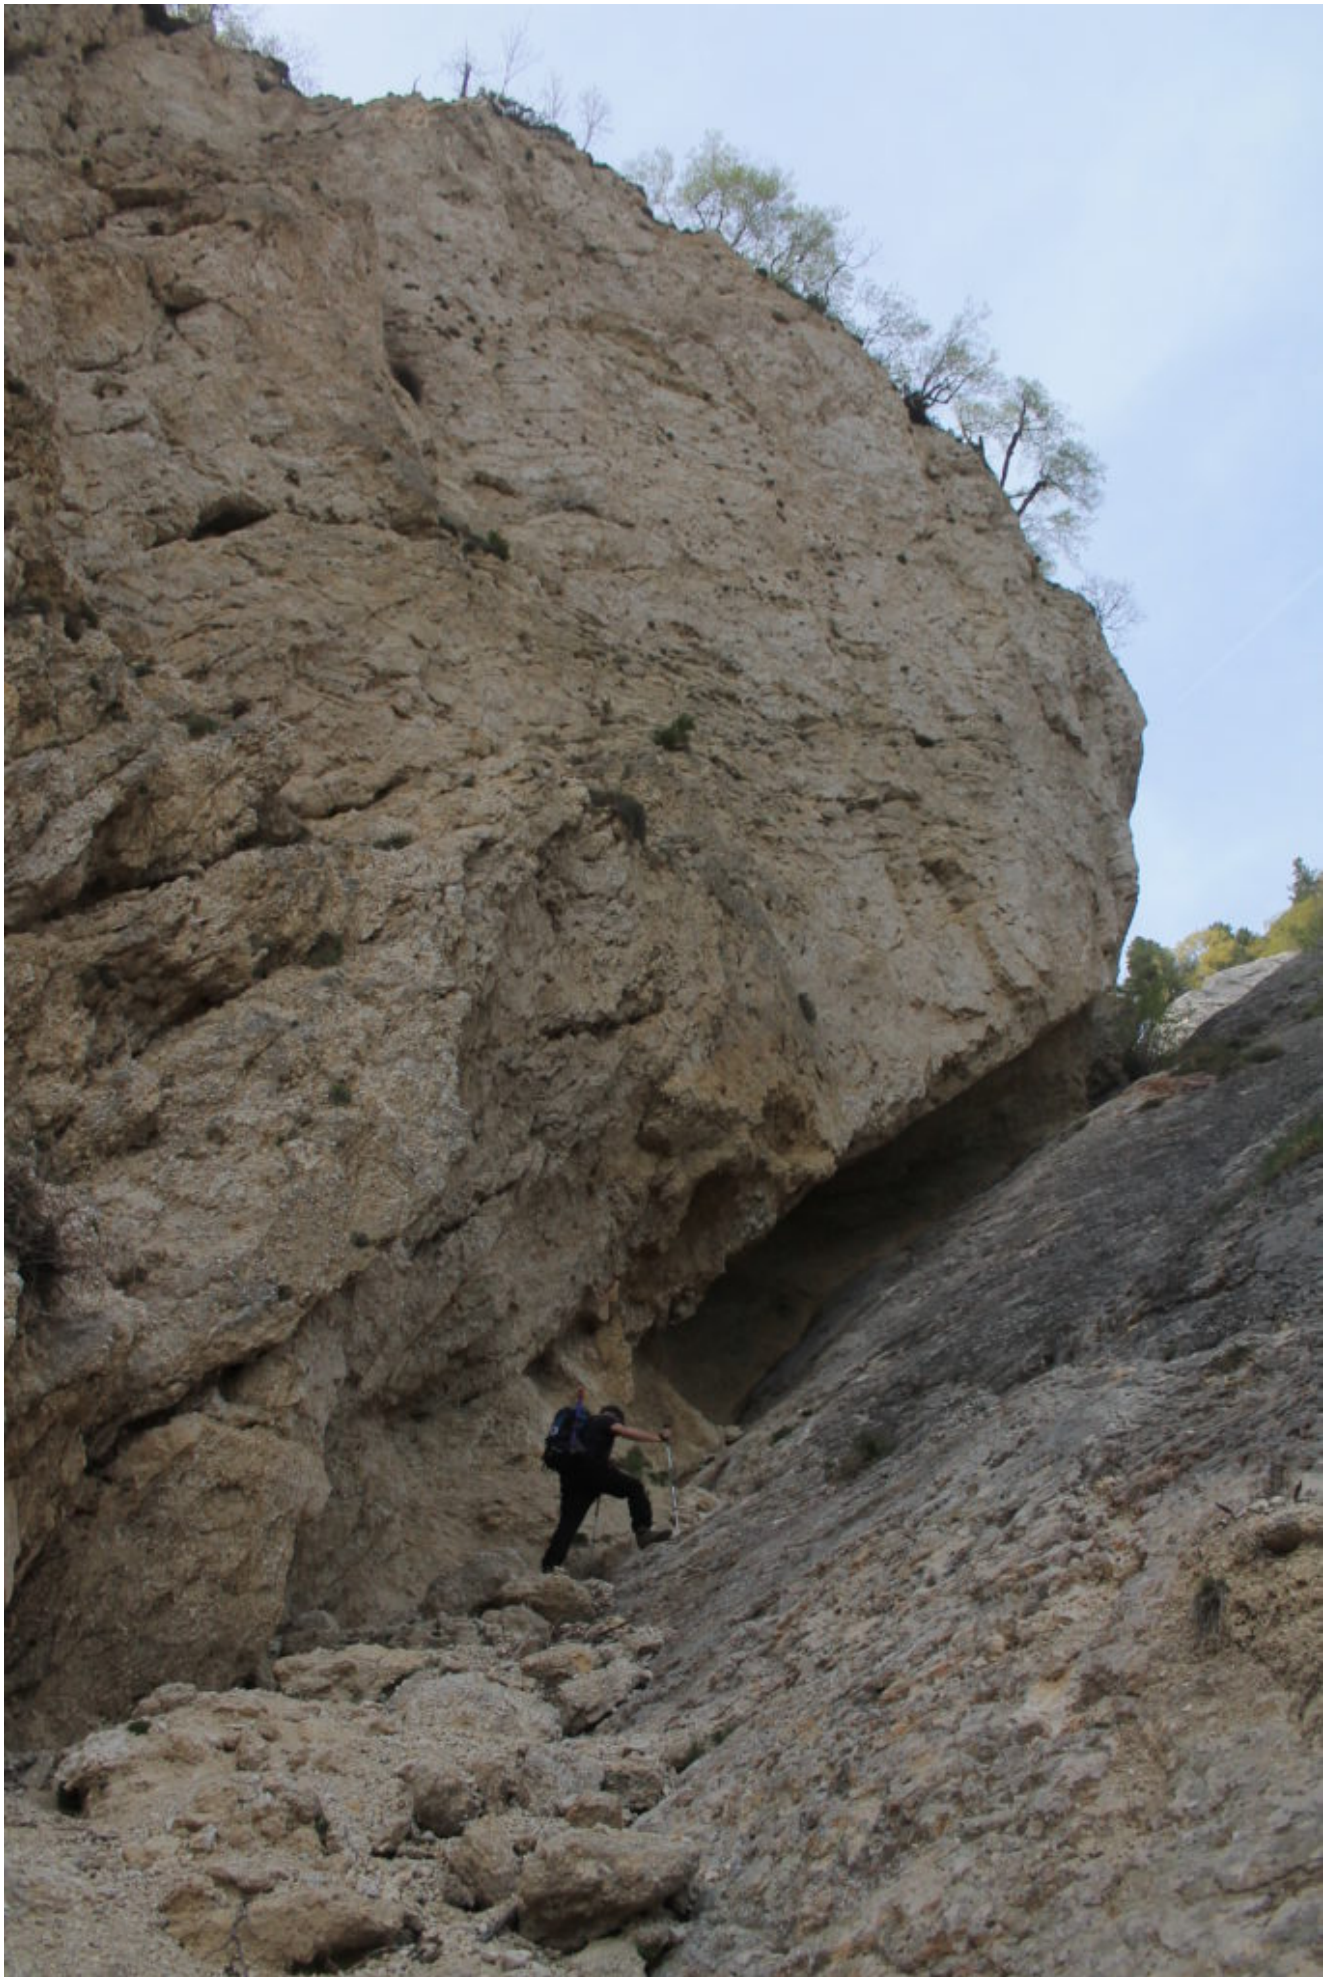
4-La faglia in appoggio, ben visibile, formava una caratteristica strettoia al centro del fosso di San Simone (maggio 2015, foto storica).

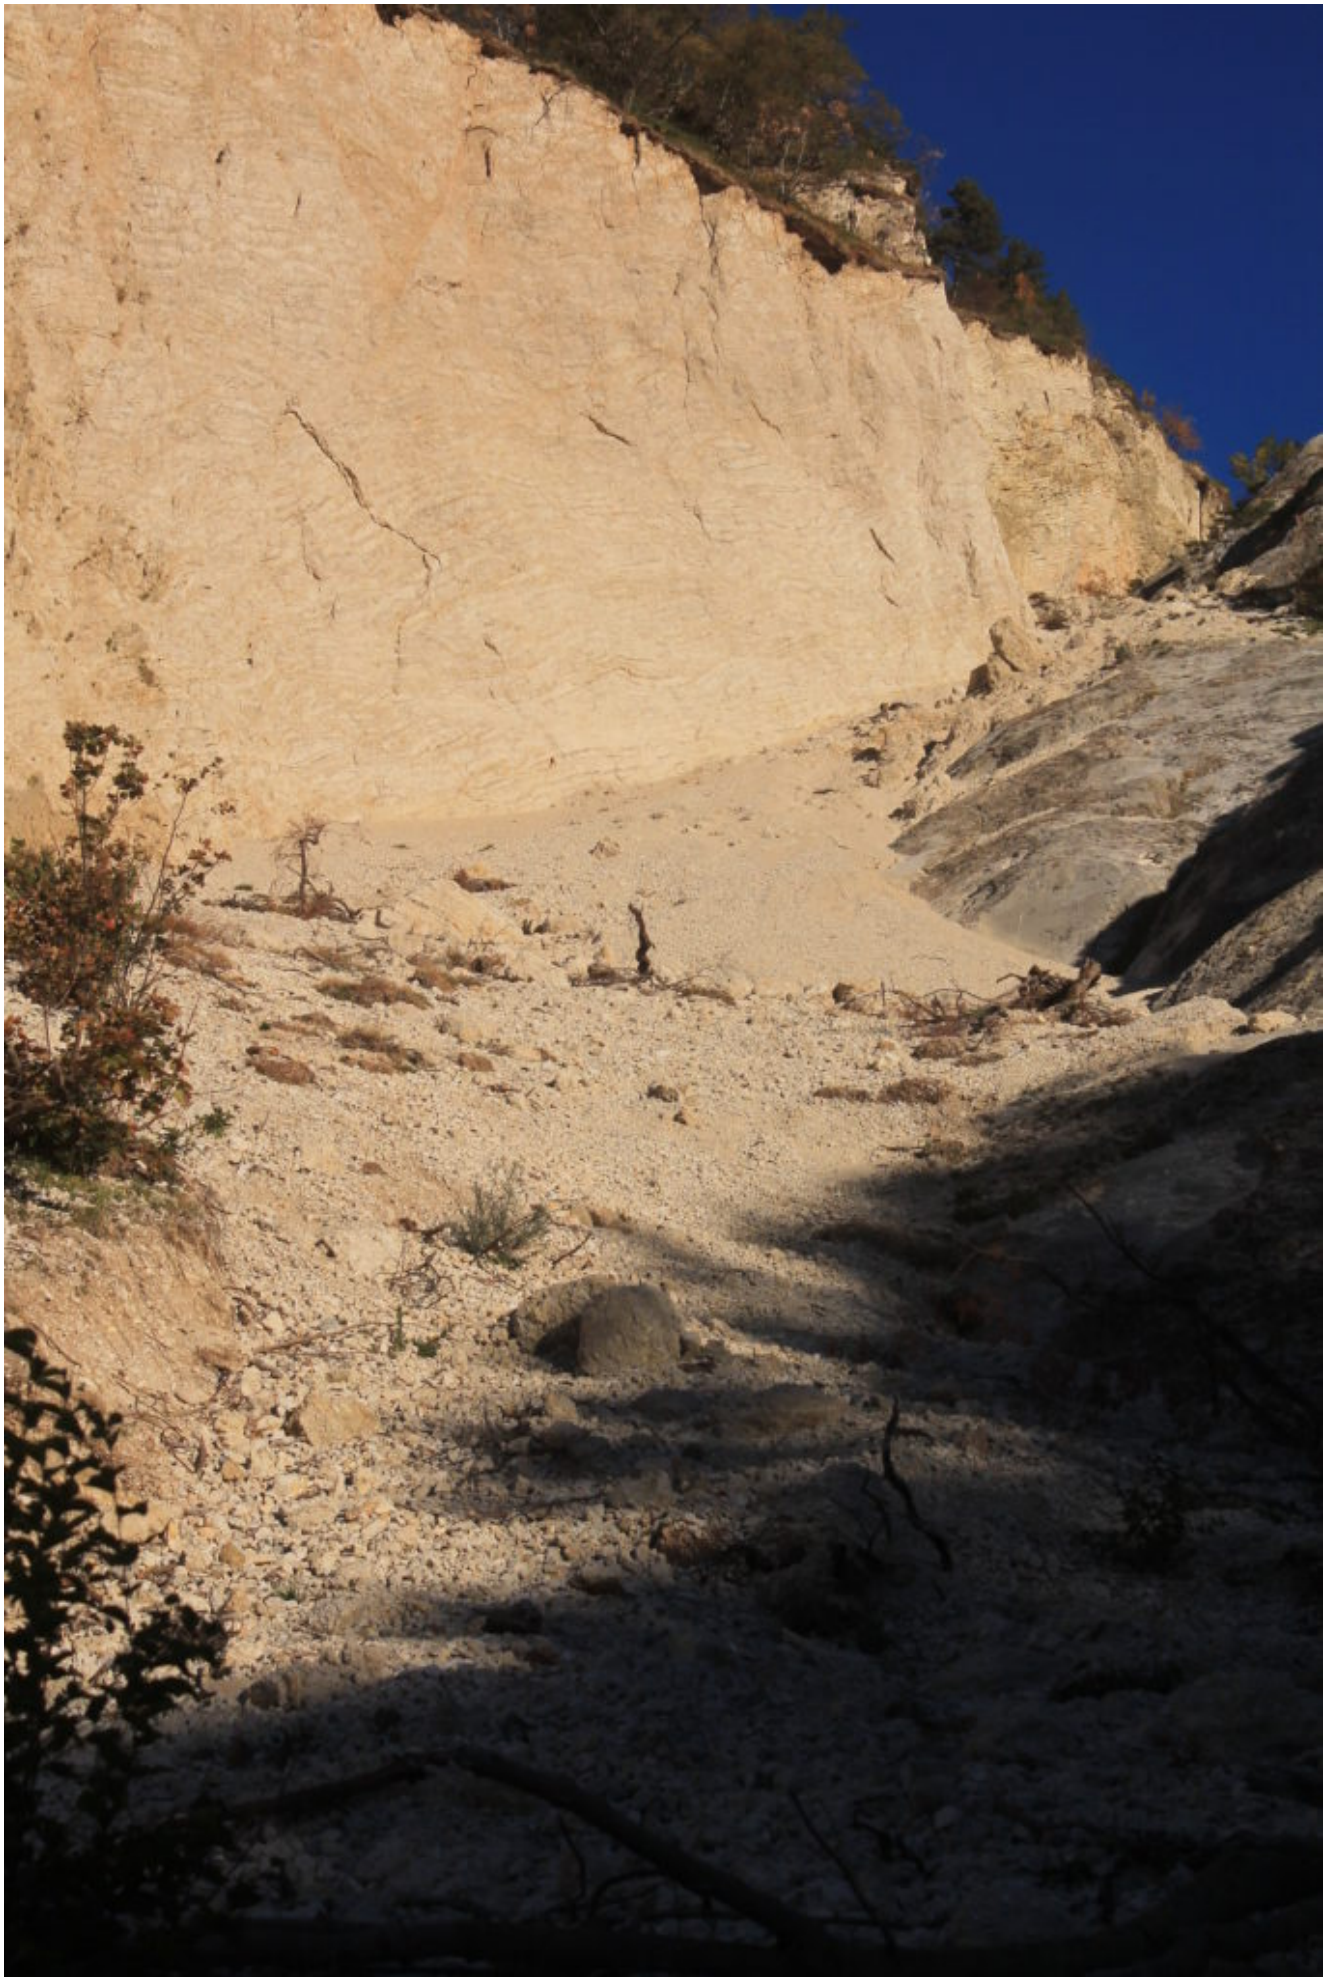
5-Ora la caratteristica strettoia non c'è più, completamente sommersa da metri di detriti caduti dalla friabilissima parete di scaglia rossa di sinistra

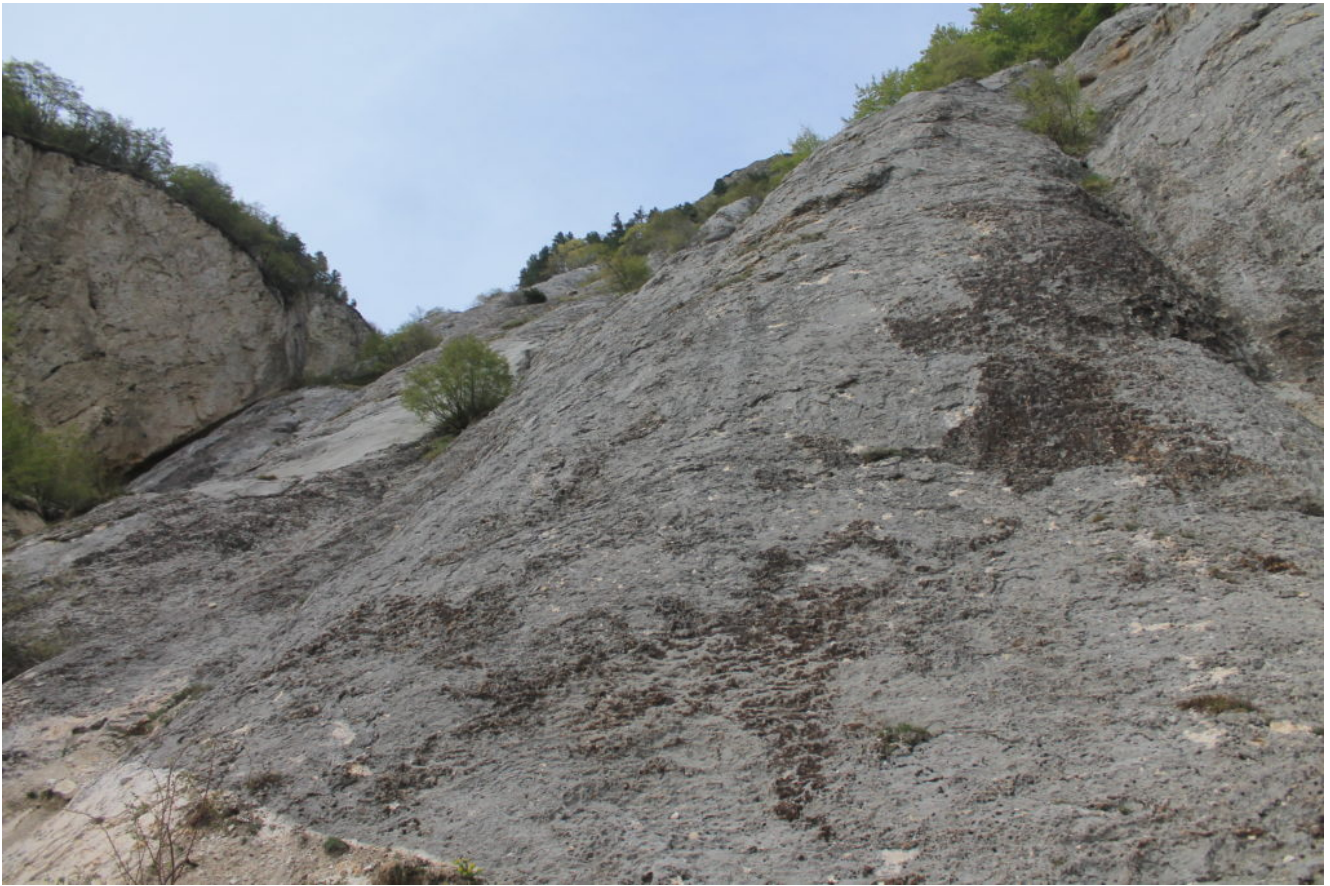
6- Le grandi placche di calcare massiccio ed al centro a sinistra la strettoia del fosso della foto n.4

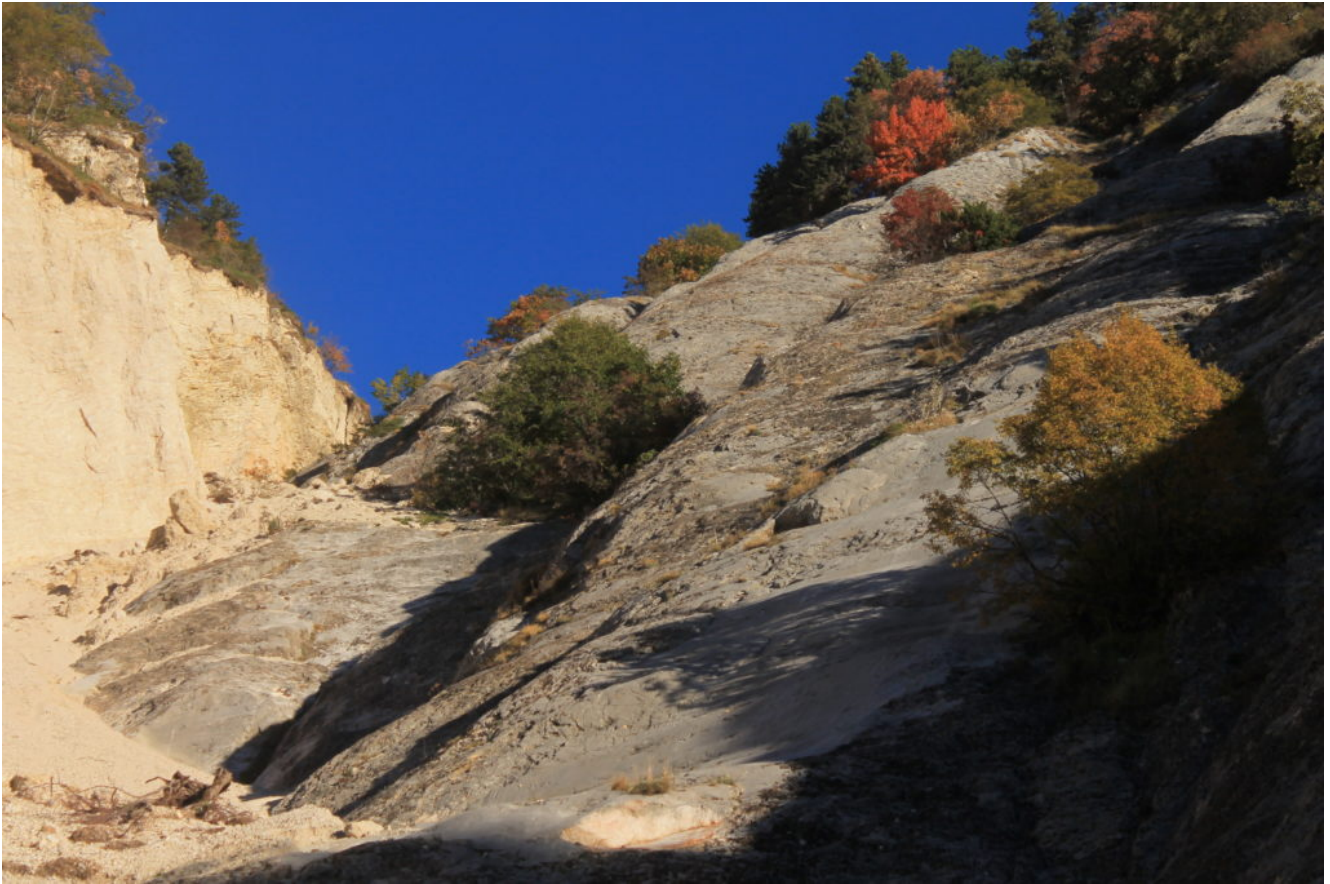
7- Stessa immagine della foto n. 6 ma scattata il 16 ottobre 2017 dopo il sisma.

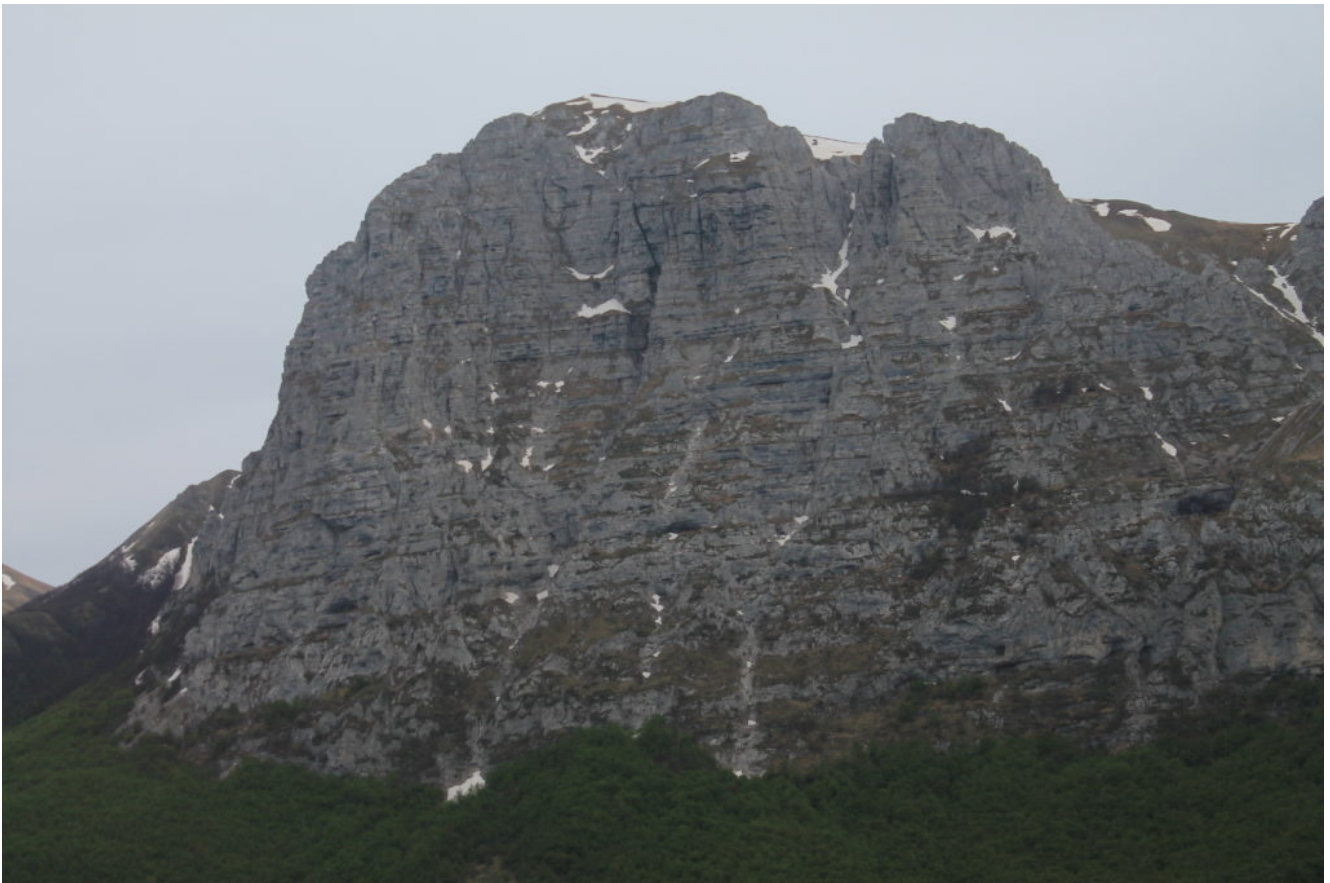
8- Il Monte Bove Nord con i suoi tre Spalti, maggio 2015

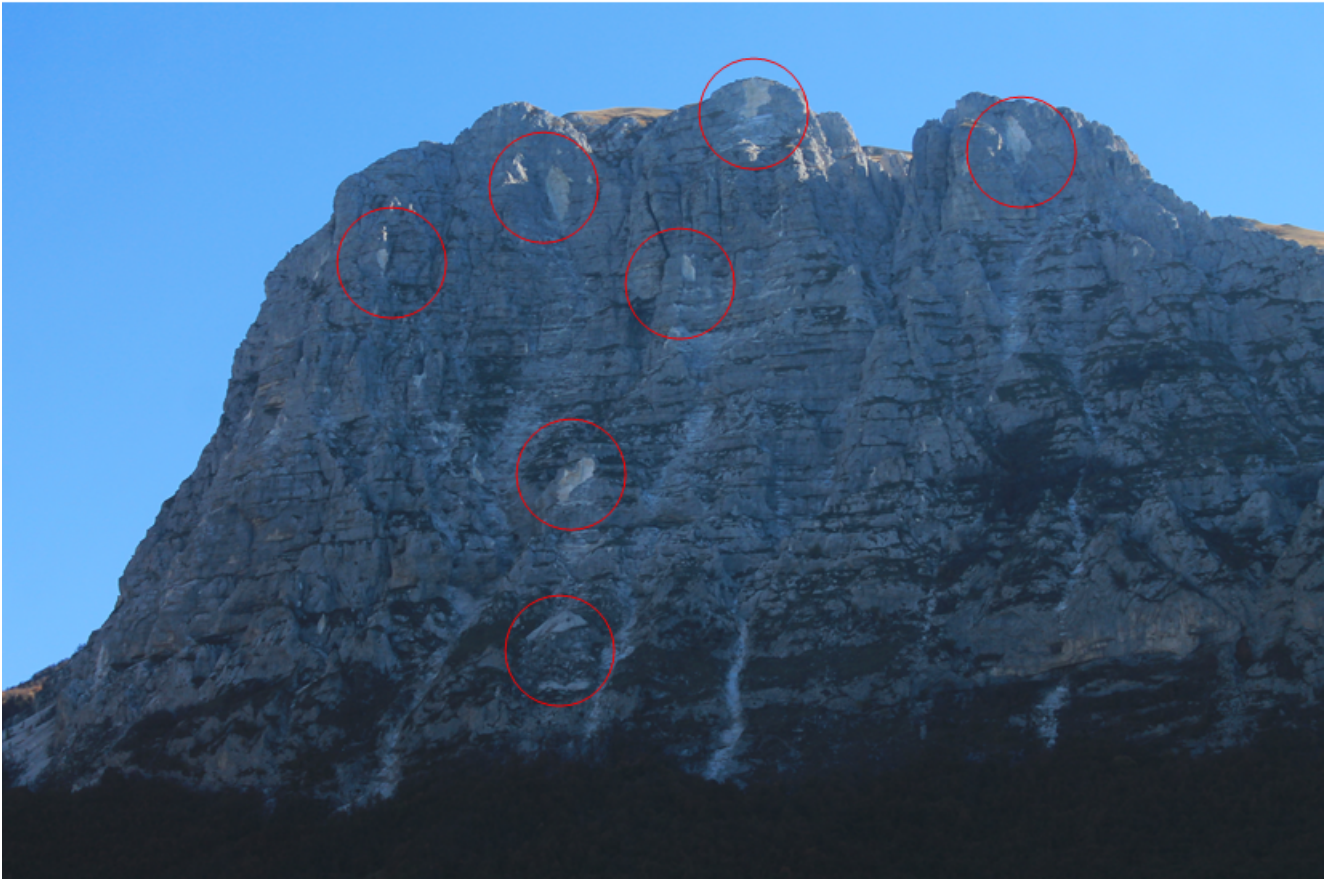
9- Il Monte Bove Nord con i suoi tre Spalti e le sue grandi "ferite" del terremoto, 16 ottobre 2017

Quindi siamo saliti ai Campi di Casali per osservare più da vicino le ferite della parete nord del Monte Bove.

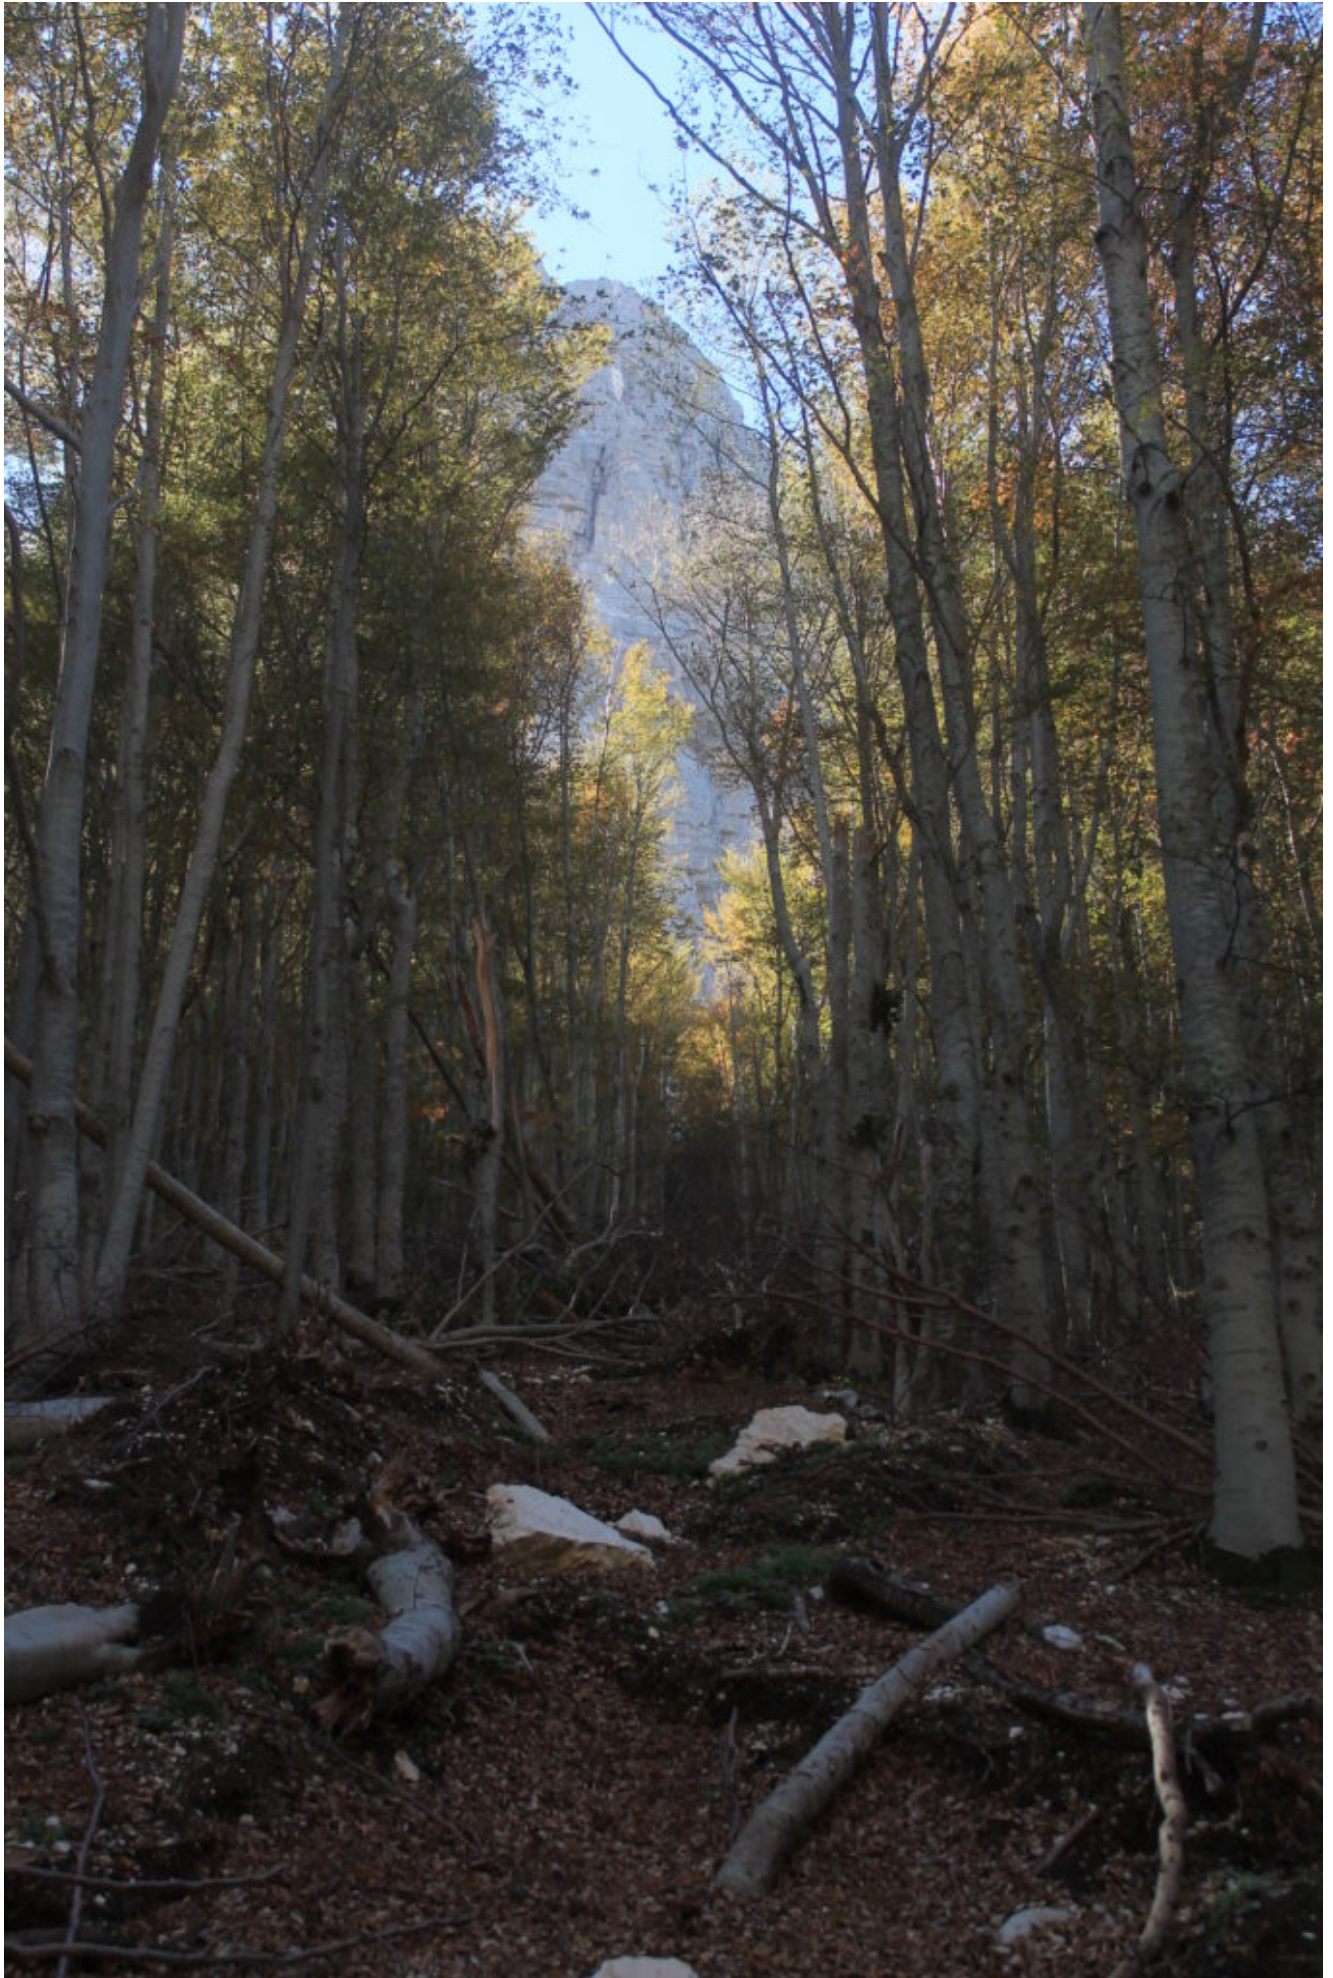
12- Il netto intaglio all'interno del bosco, sullo sfondo lo Spalto Orientale del Monte Bove Nord.

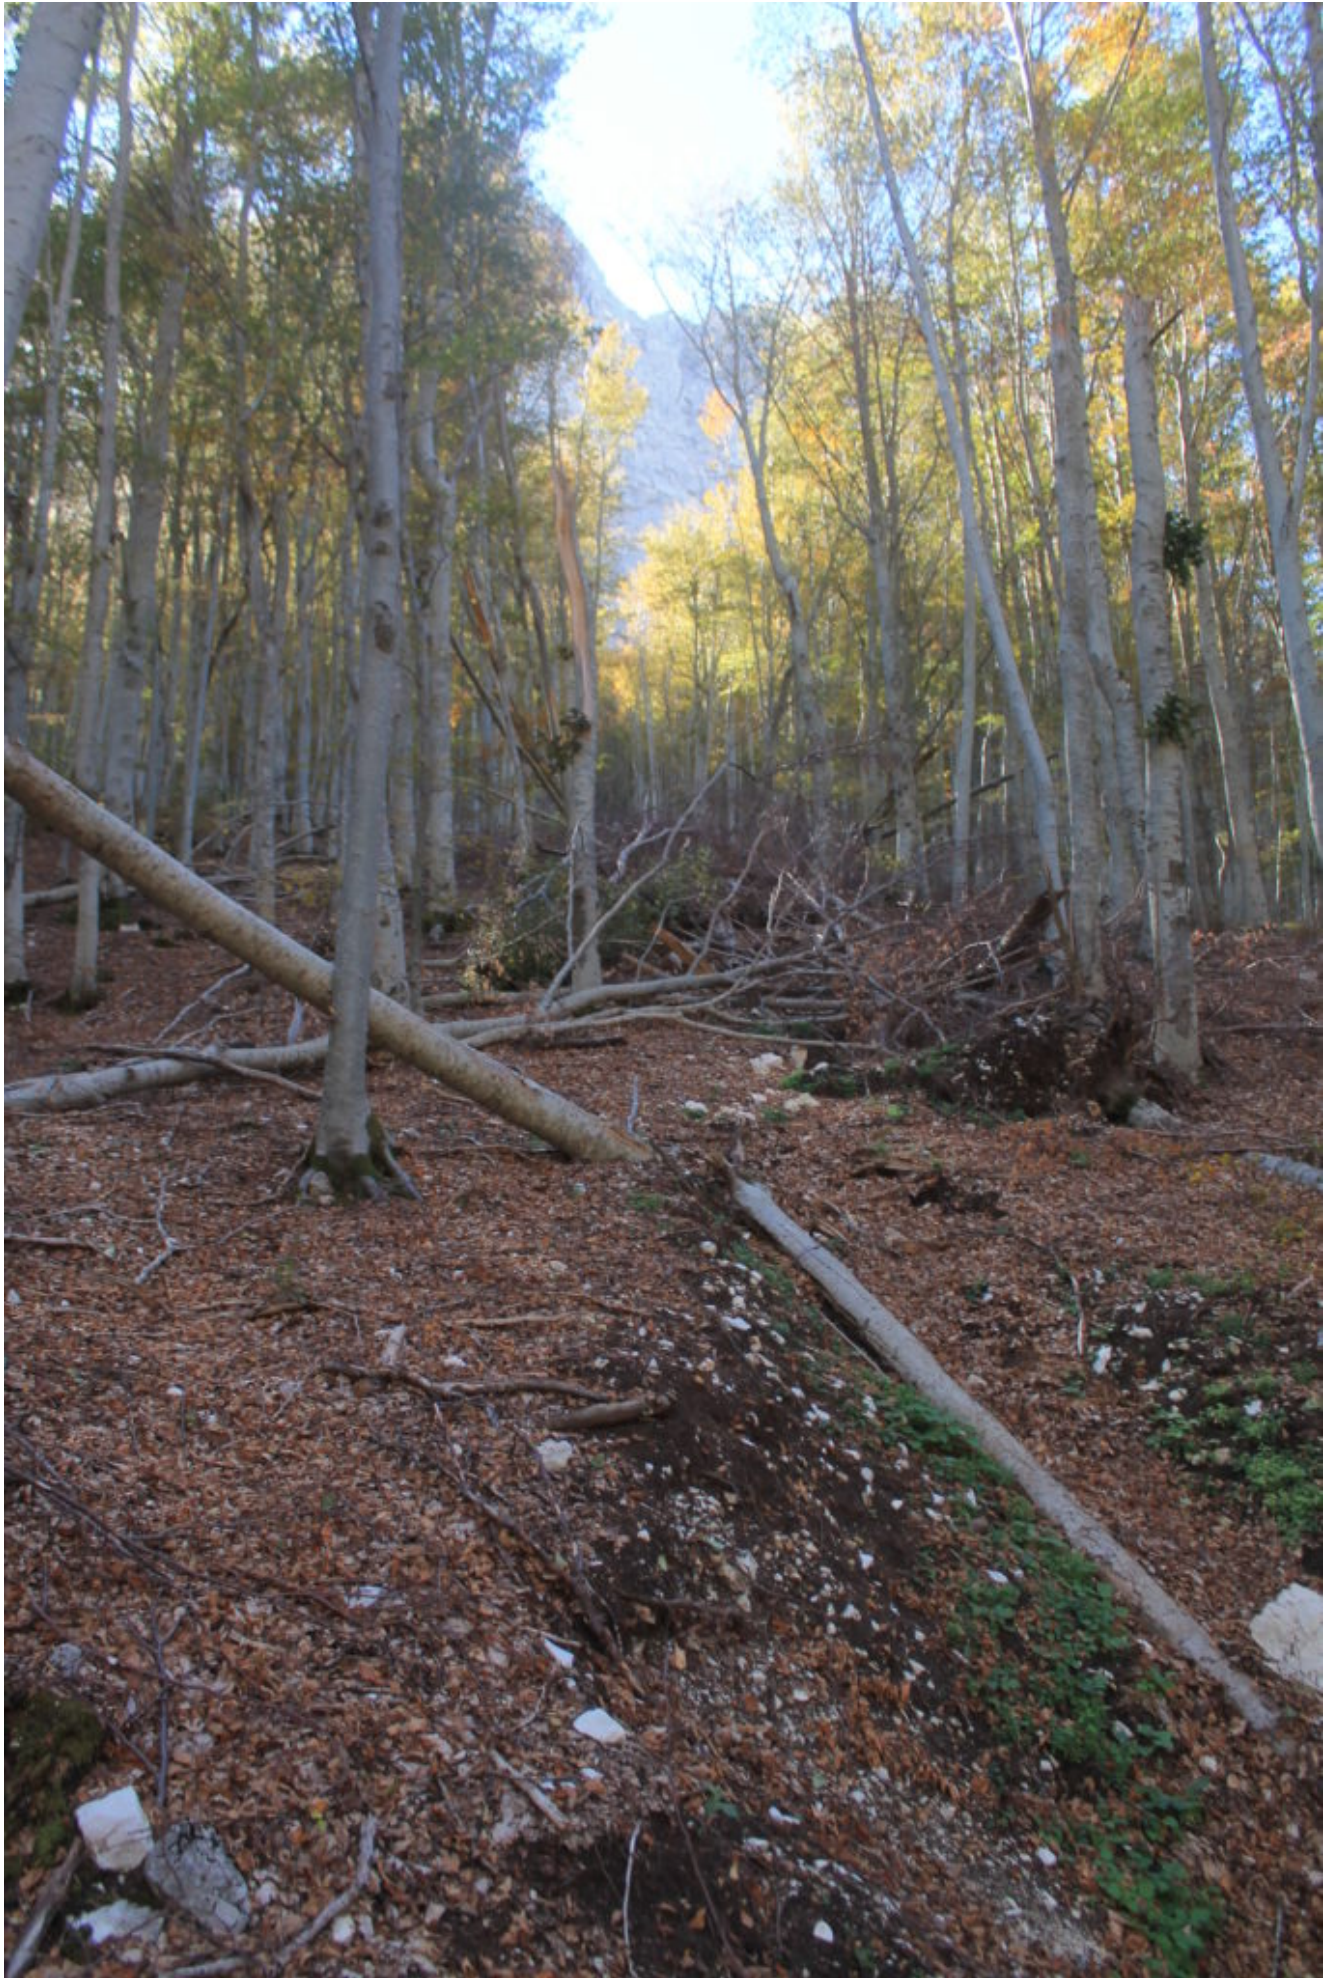
13- Grandi faggi abbattuti e crateri di impatto lungo il percorso dei massi caduti a valle.

Siamo quindi saliti nel bosco in direzione delle pareti lungo la striscia di alberi abbattuti e grandi crateri di impatto intervallati, segno del rotolamento dei massi osservati.

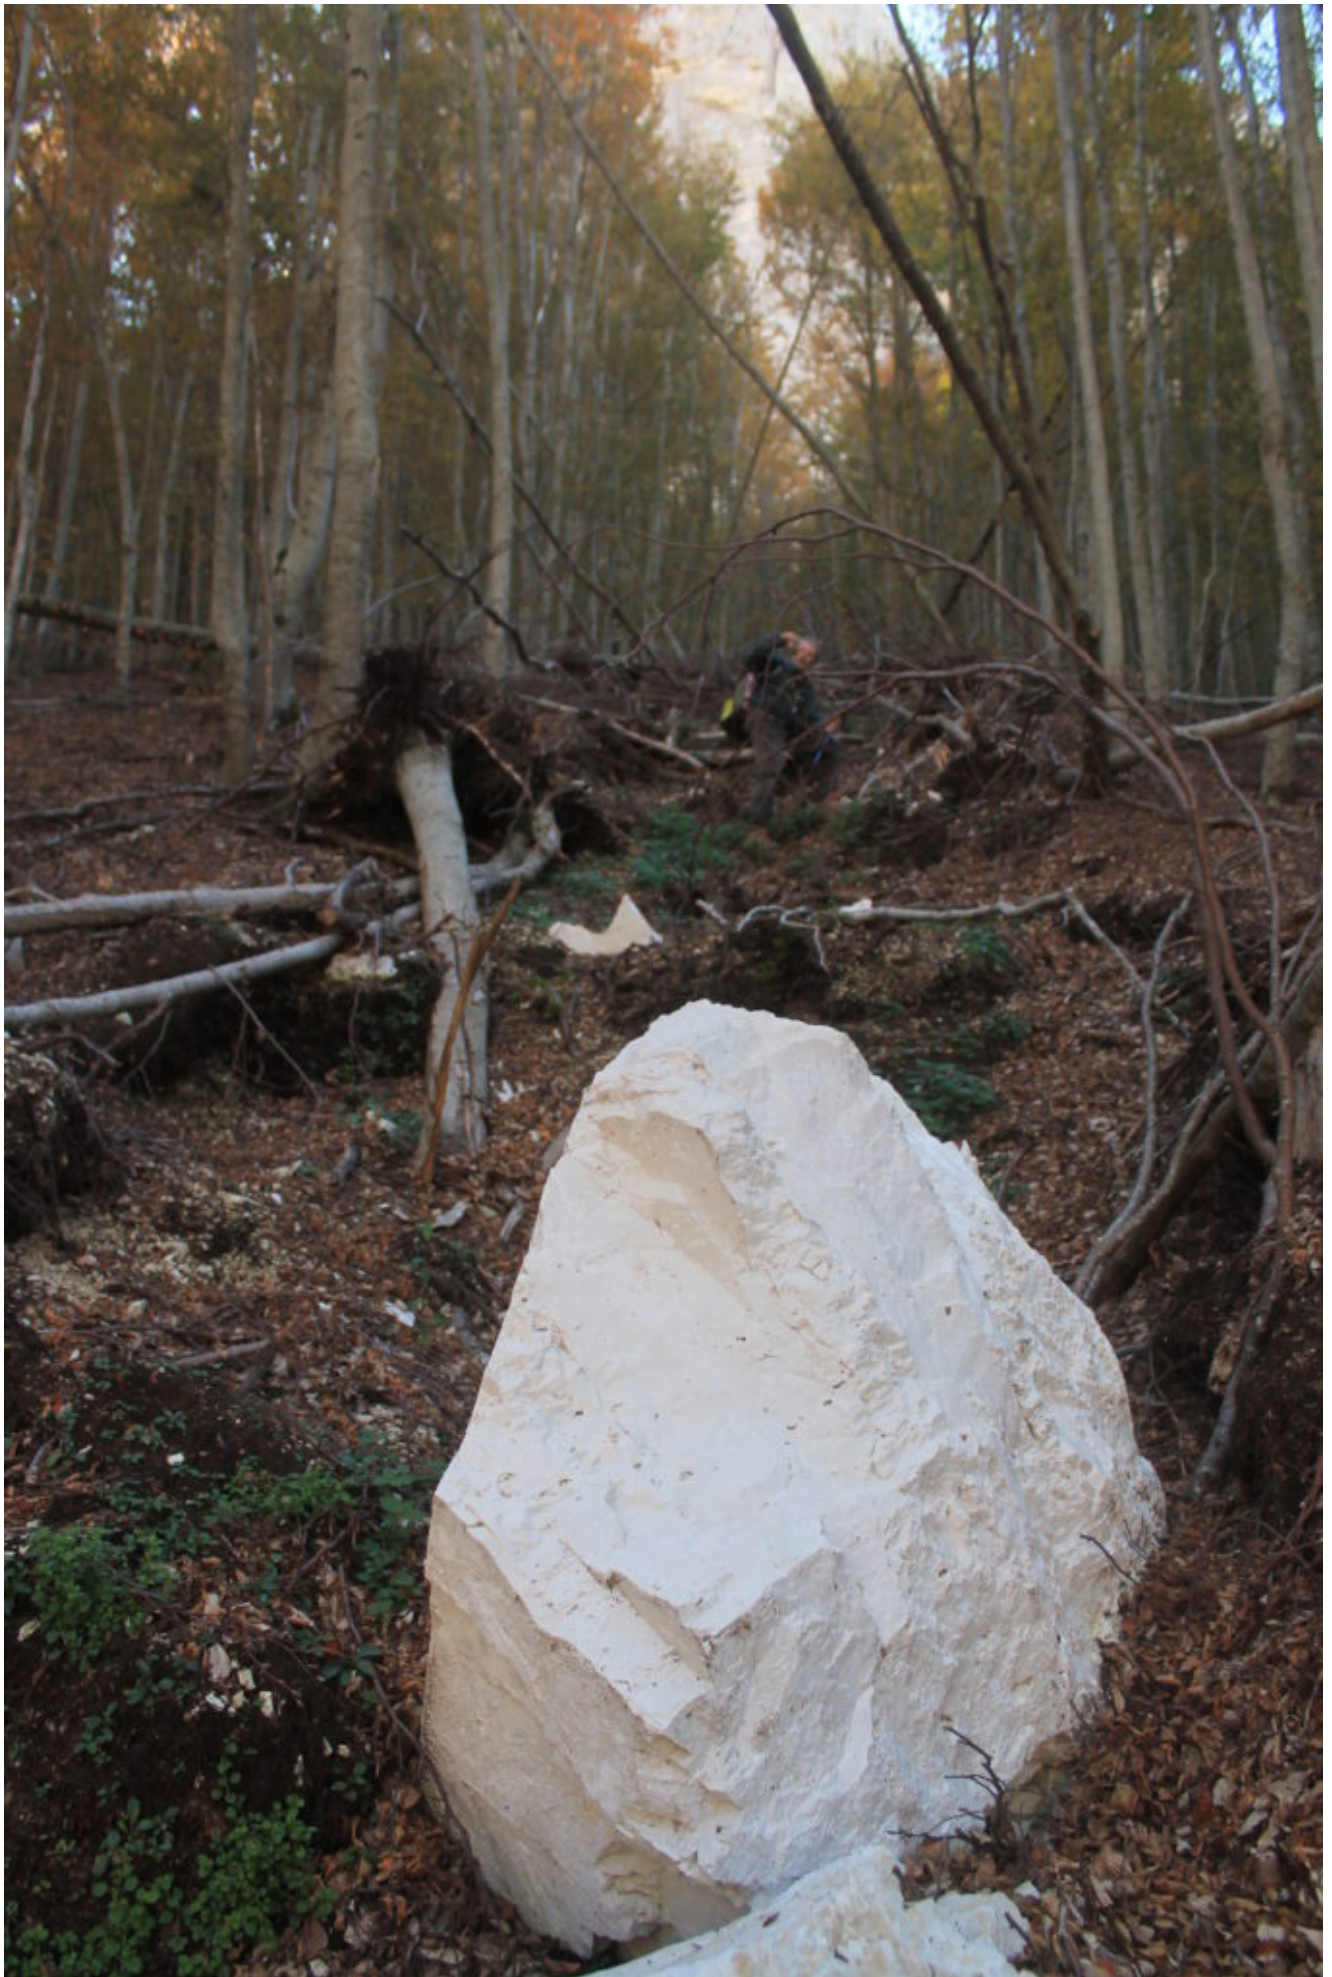
14- Uno dei primi grandi massi incontrati salendo verso le pareti rocciose dello Spigolo Nord Est.

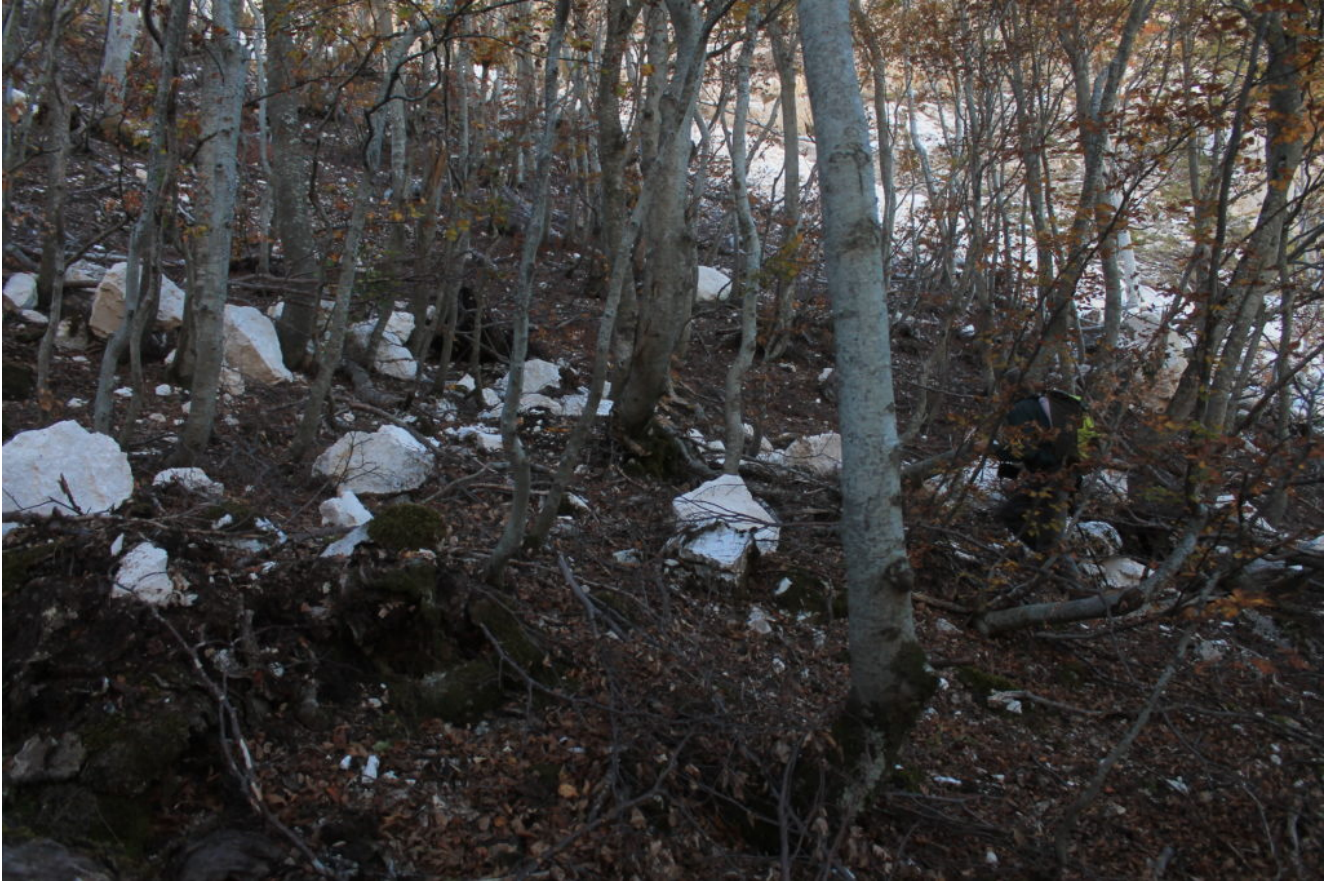
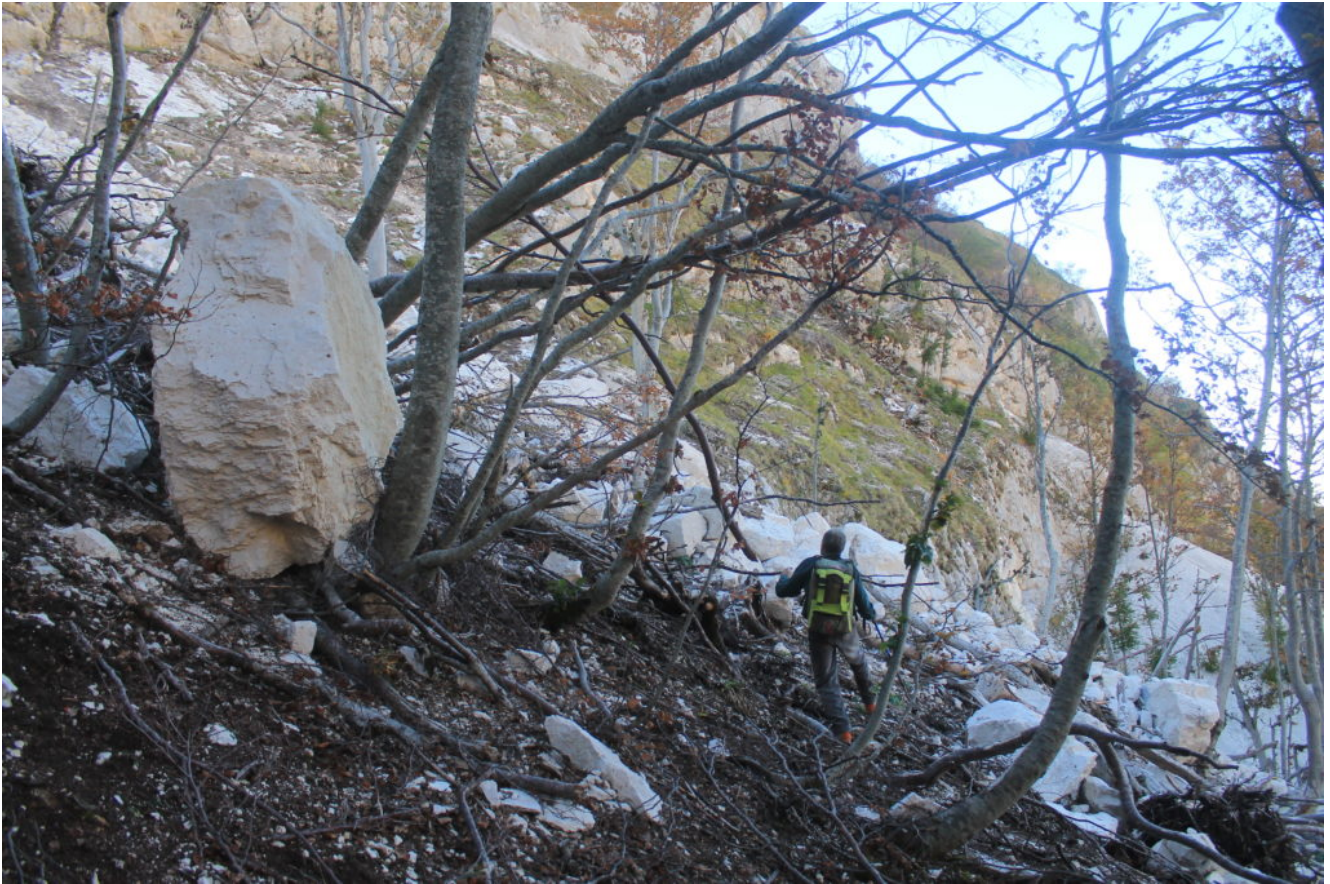
16 – 17-Giunti sotto alla parete dello Spigolo Nord-Est ci sono massi ovunque e di tutte le dimensioni
