# **MONTI SIBILLINI POST SISMA. VAL DI PANICO: FOSSO DI S. SIMONE – AI PIEDI DELLE PARETI DEL MONTE BOVE NORD**

GIANLUCA CARRADORINI, ANDREA CARRADORINI, 16 OTTOBRE 2017.

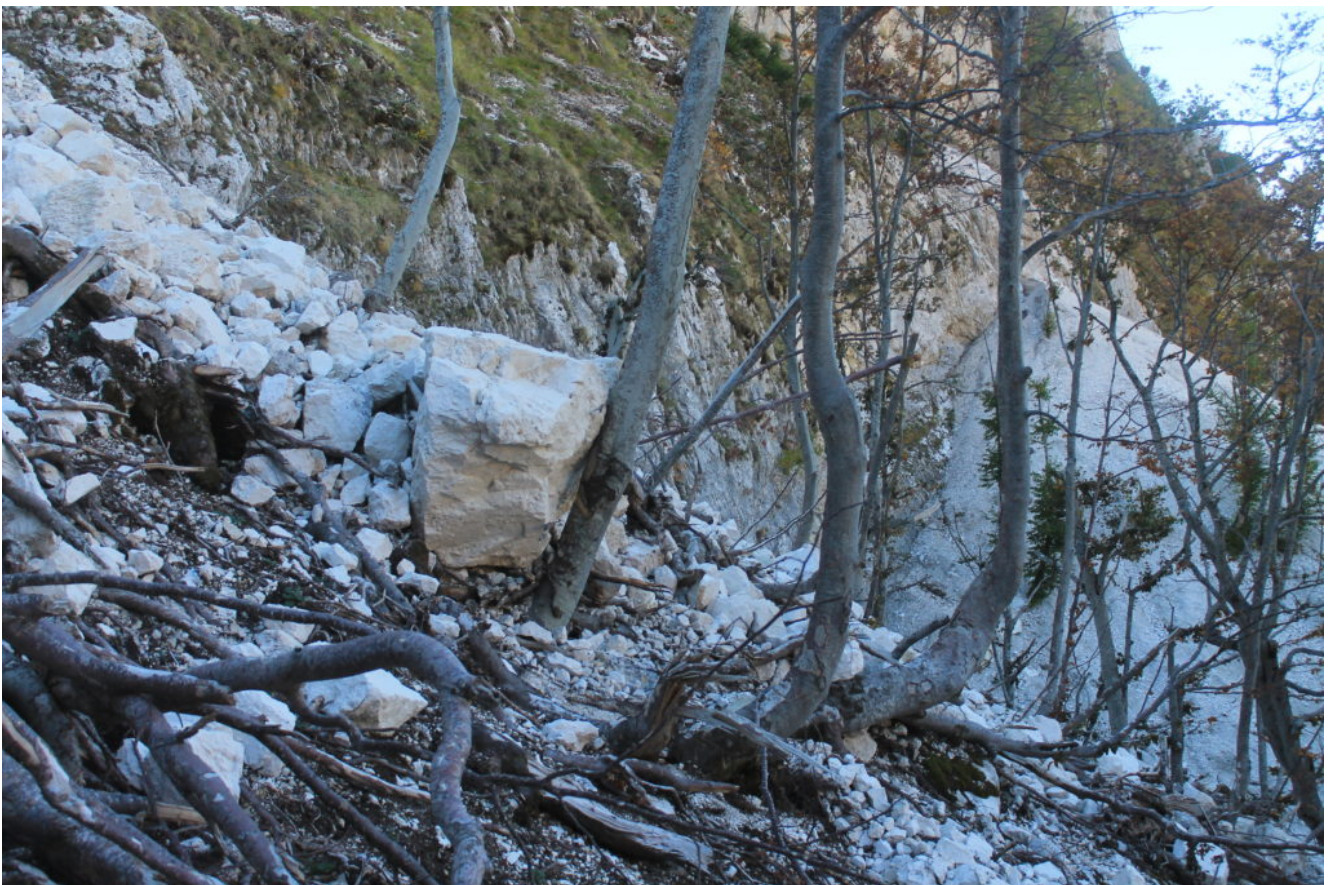
18 – Alla base del colatoio della Via della Pera un enorme ghiaione, sulla destra, si è formato dopo il 26 e 30 ottobre 2016.

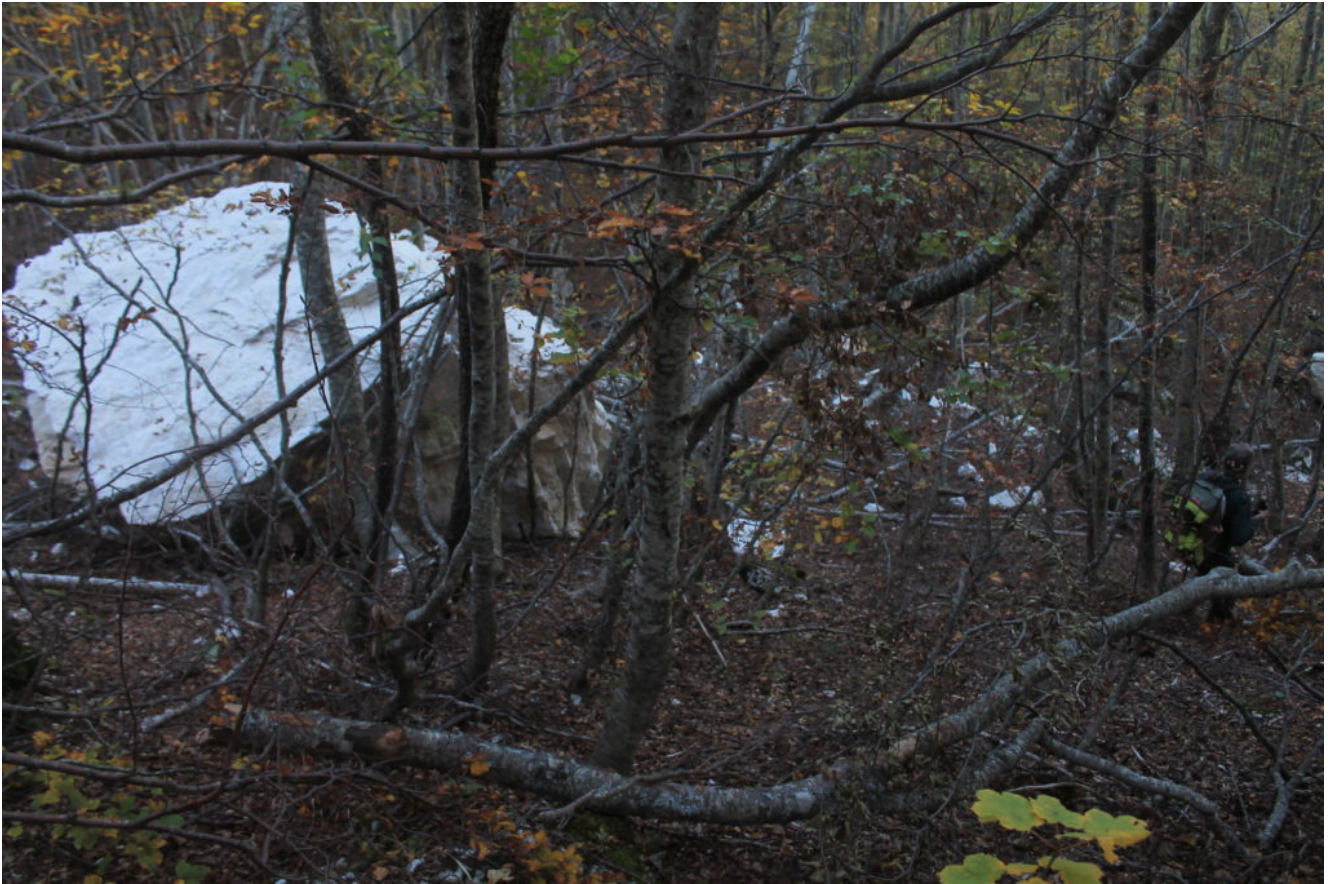
19- Ancora enormi massi alla base della parete.

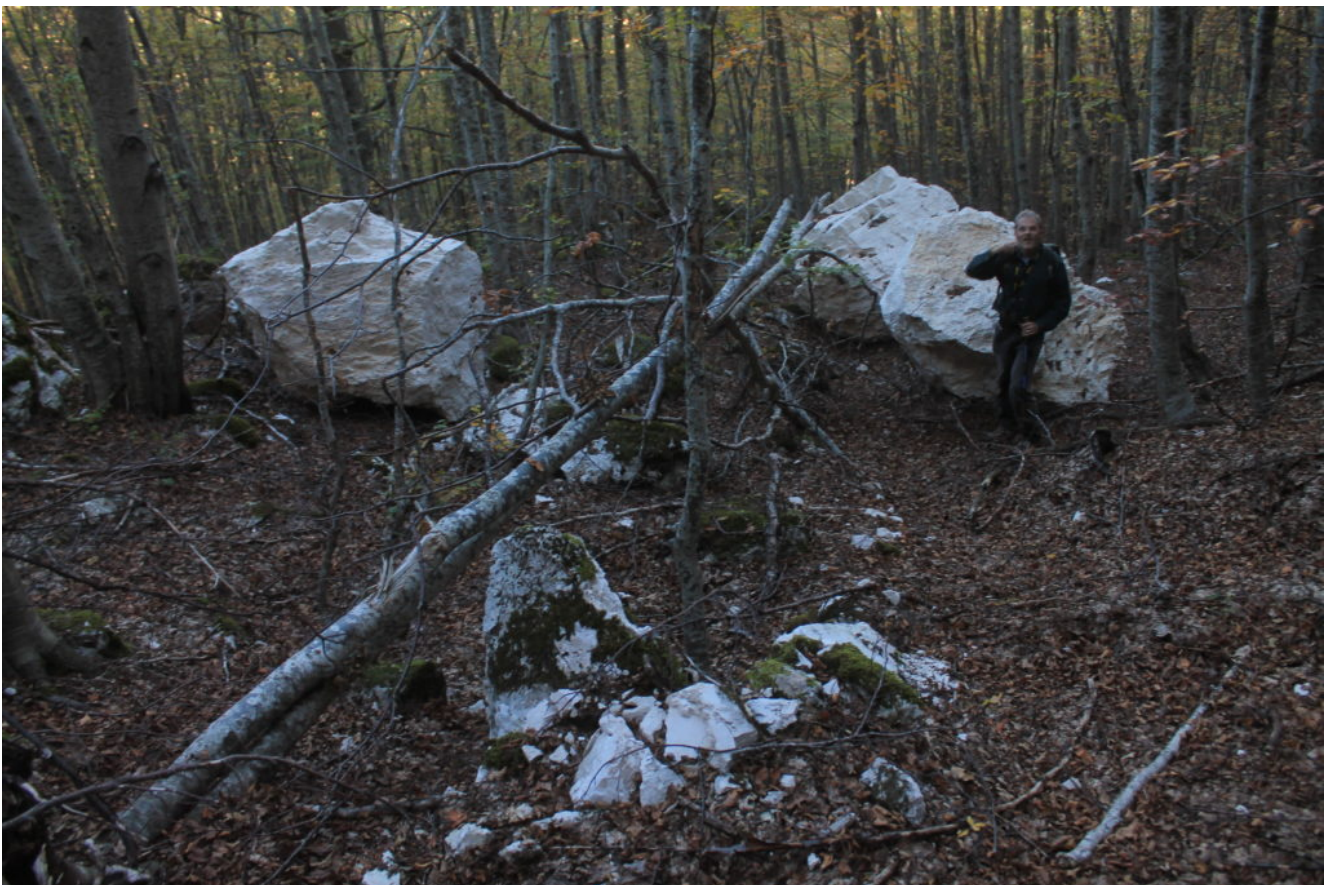
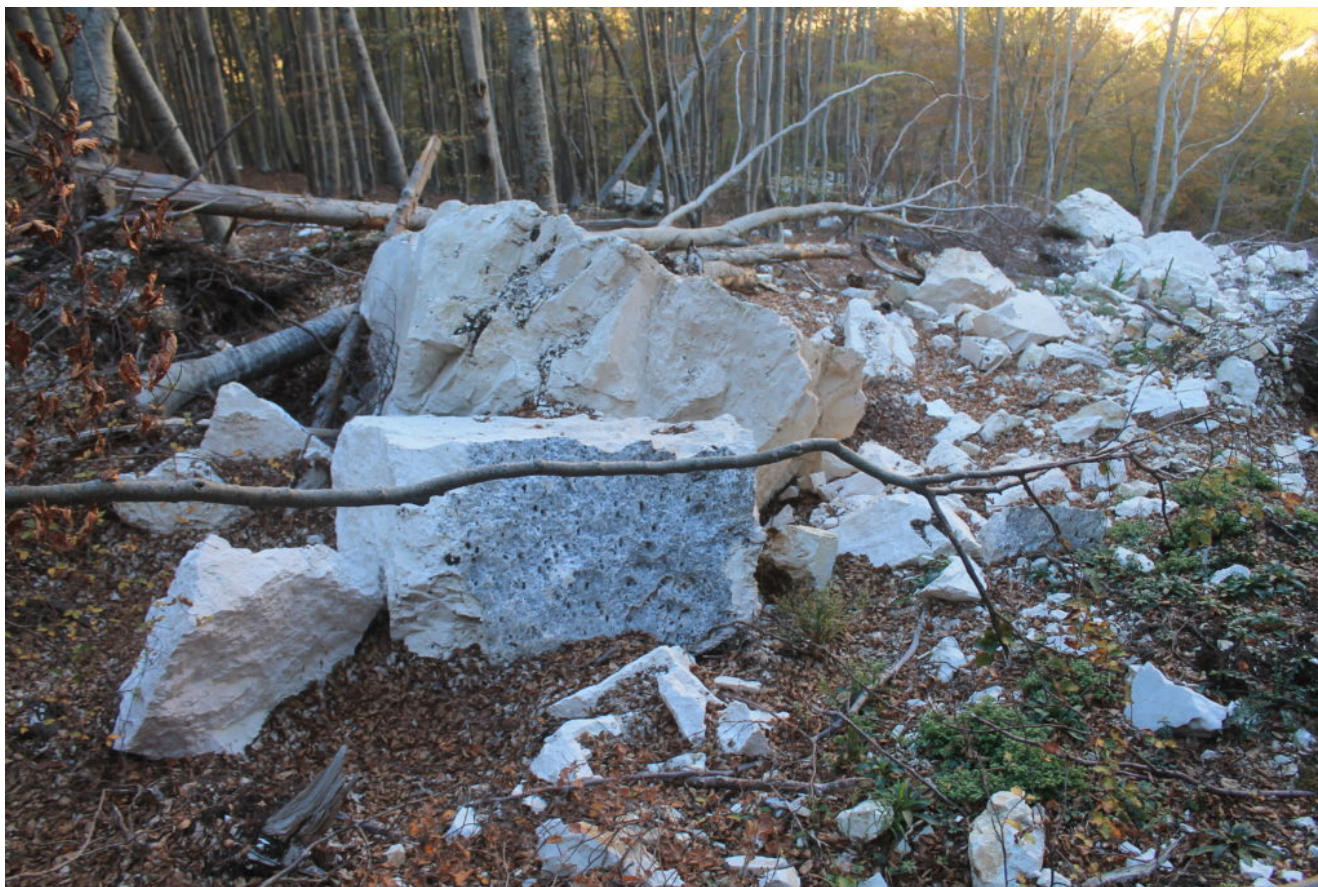
20 -21 – massi enormi sparsi alla base dell'intaglio nel

bosco, a più di 250 metri di dislivello più in basso della base delle pareti rocciose.

Poggio Paradiso – Calcara, dopo circa 500 metri degli enormi massi bianchissimi , grandi come un'auto, giunti fino alla strada posta 250 metri di dislivello più in basso dello spigolo, ci hanno indicato la posizione dell'intaglio che avevamo visto.

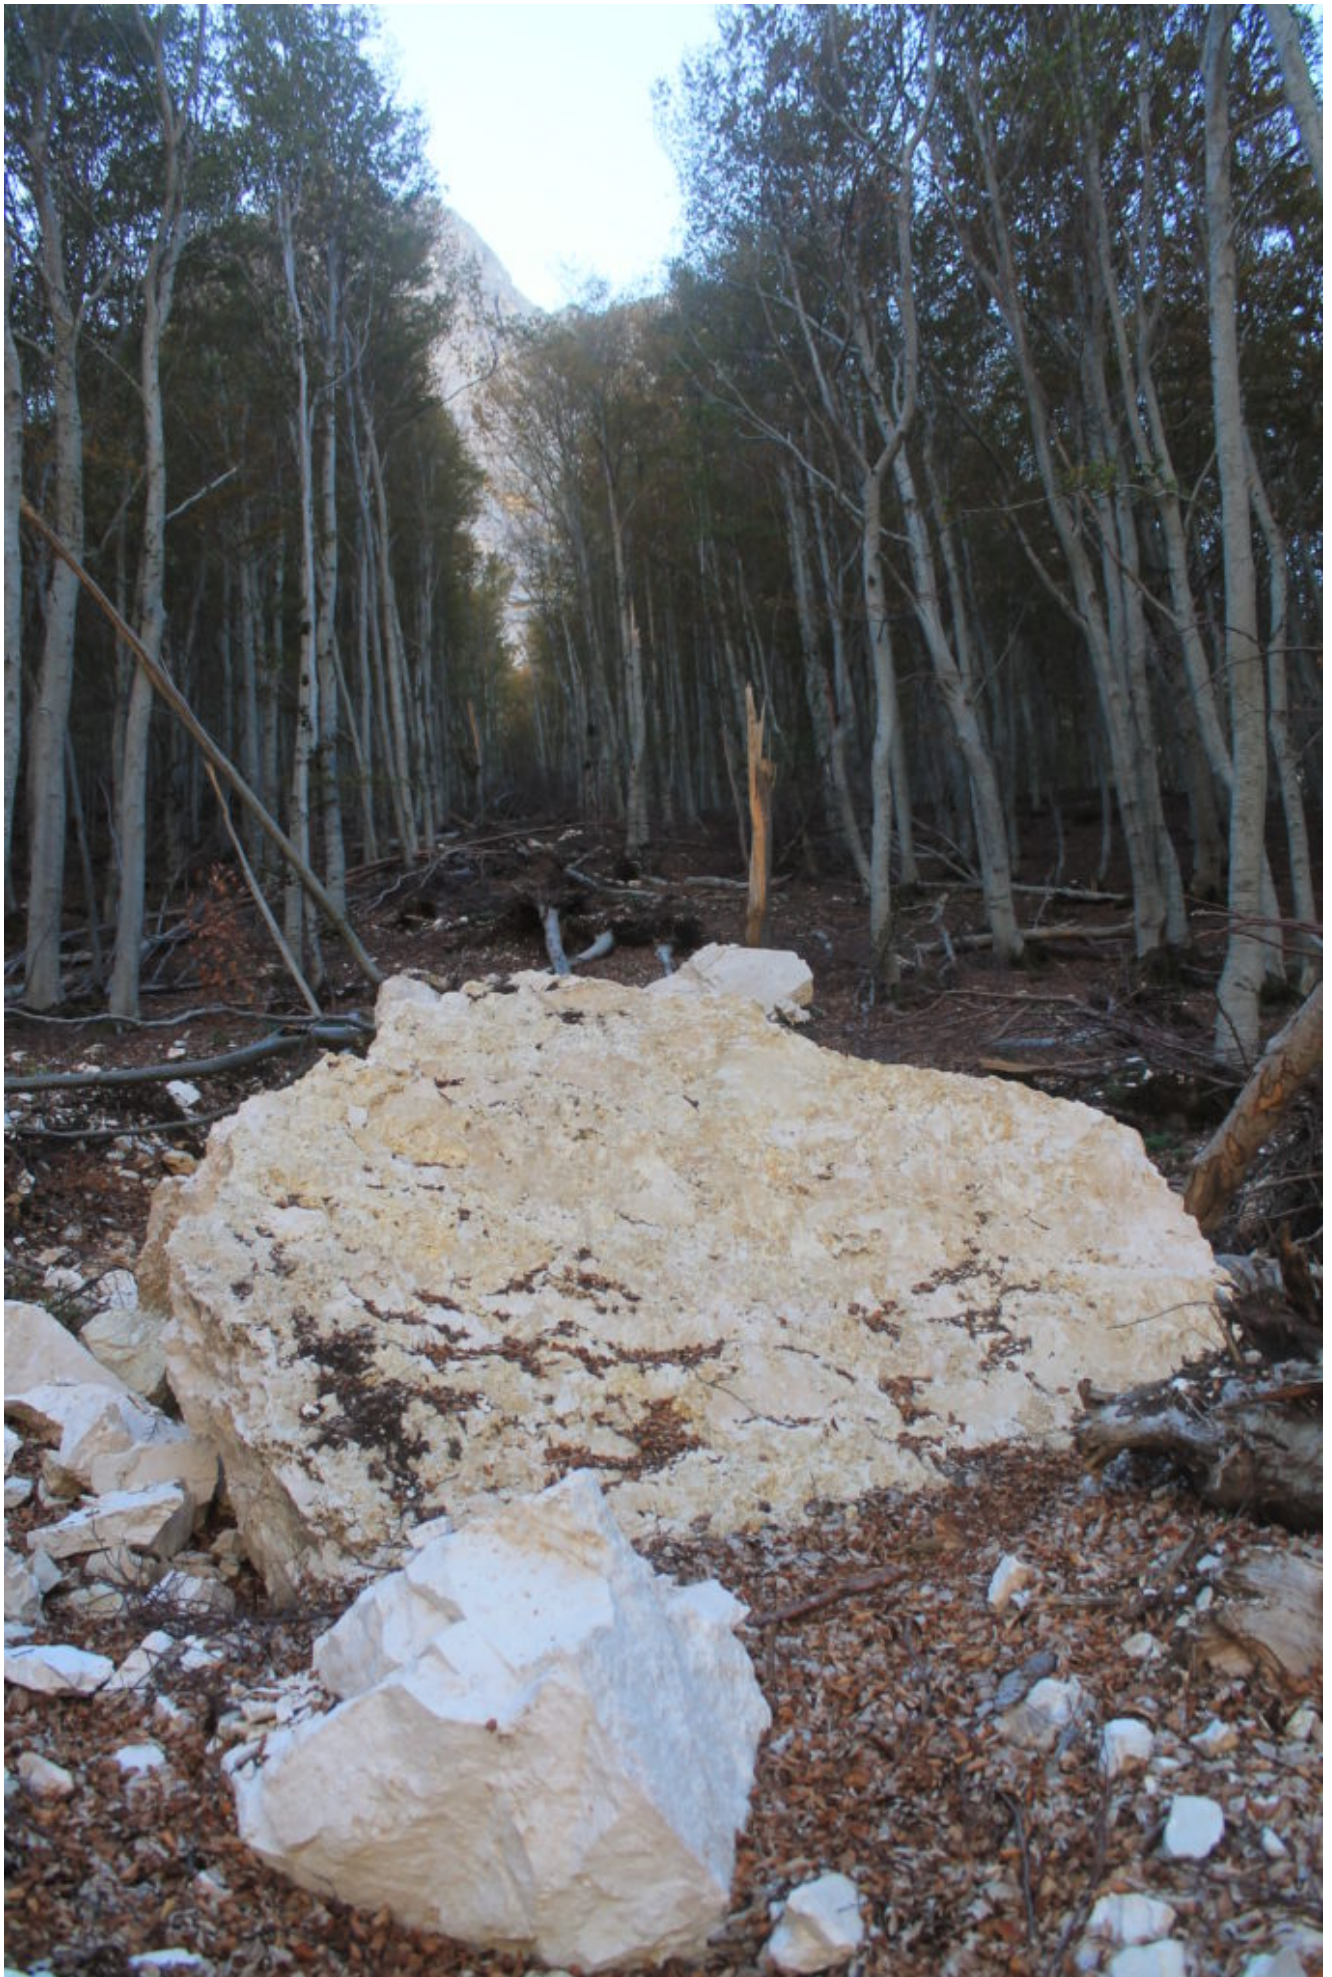
22- Uno dei grandi massi scesi più a valle, sopra si nota il netto intaglio nel bosco provocato dalla caduta di questi massi.

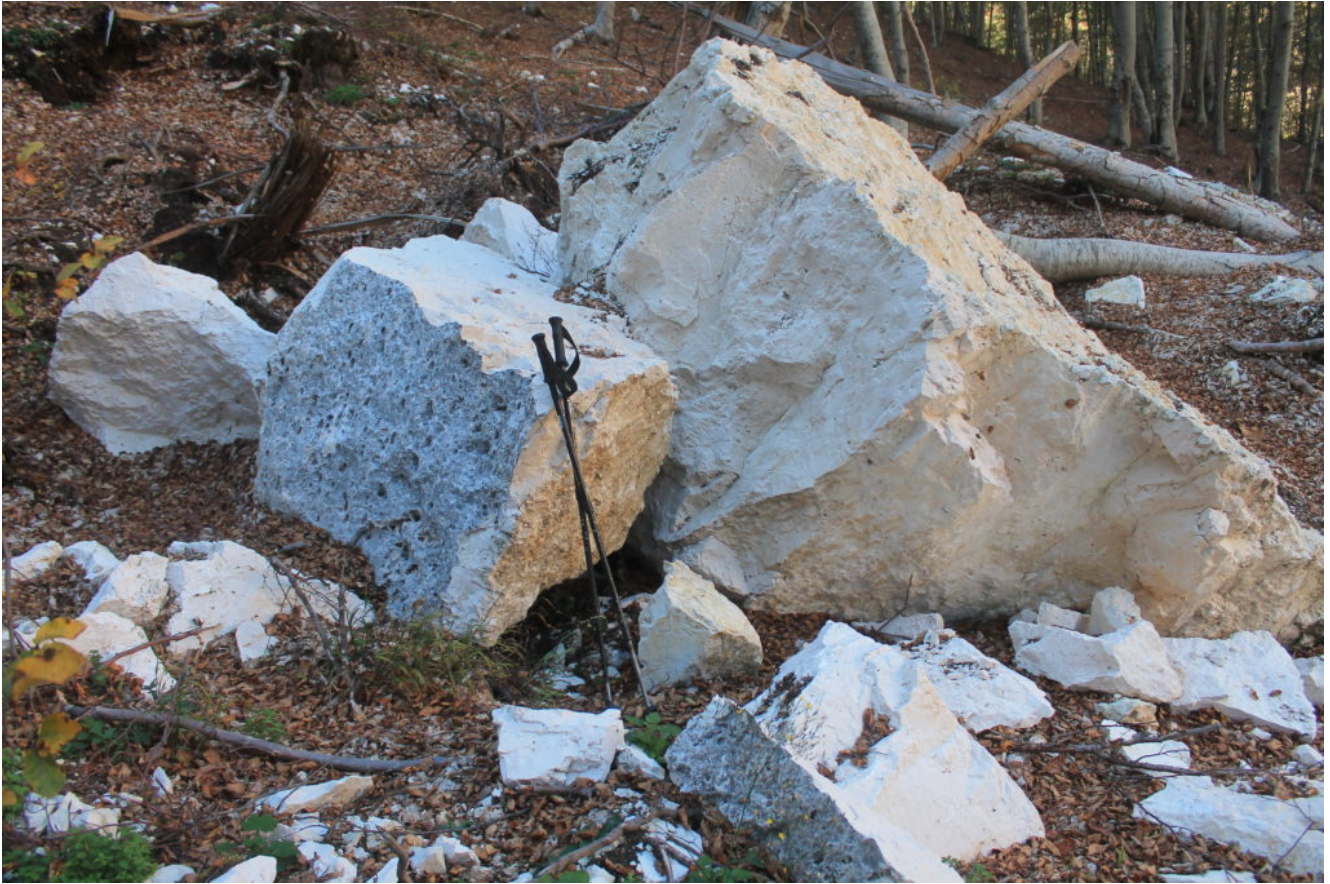
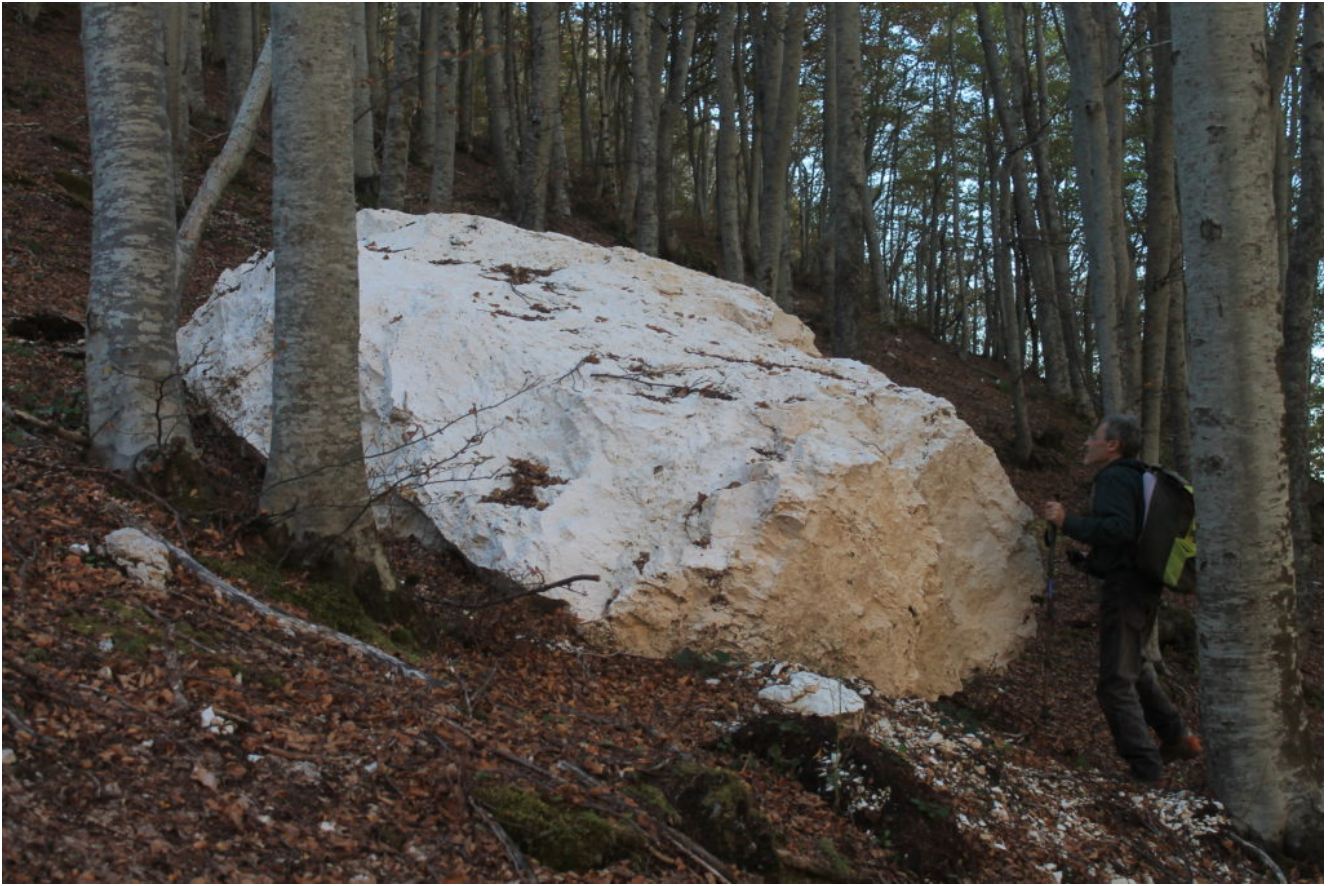
23 – 24- I massi scesi più a valle, in quello sopra si nota una faccia grigia (a sinistra dei bastoncini) che era quella esterna esposta agli agenti atmosferici, il masso sotto da un calcolo approssimativo (dalle dimensioni e peso del calcare) pesa più di 15 tonnellate !!!.

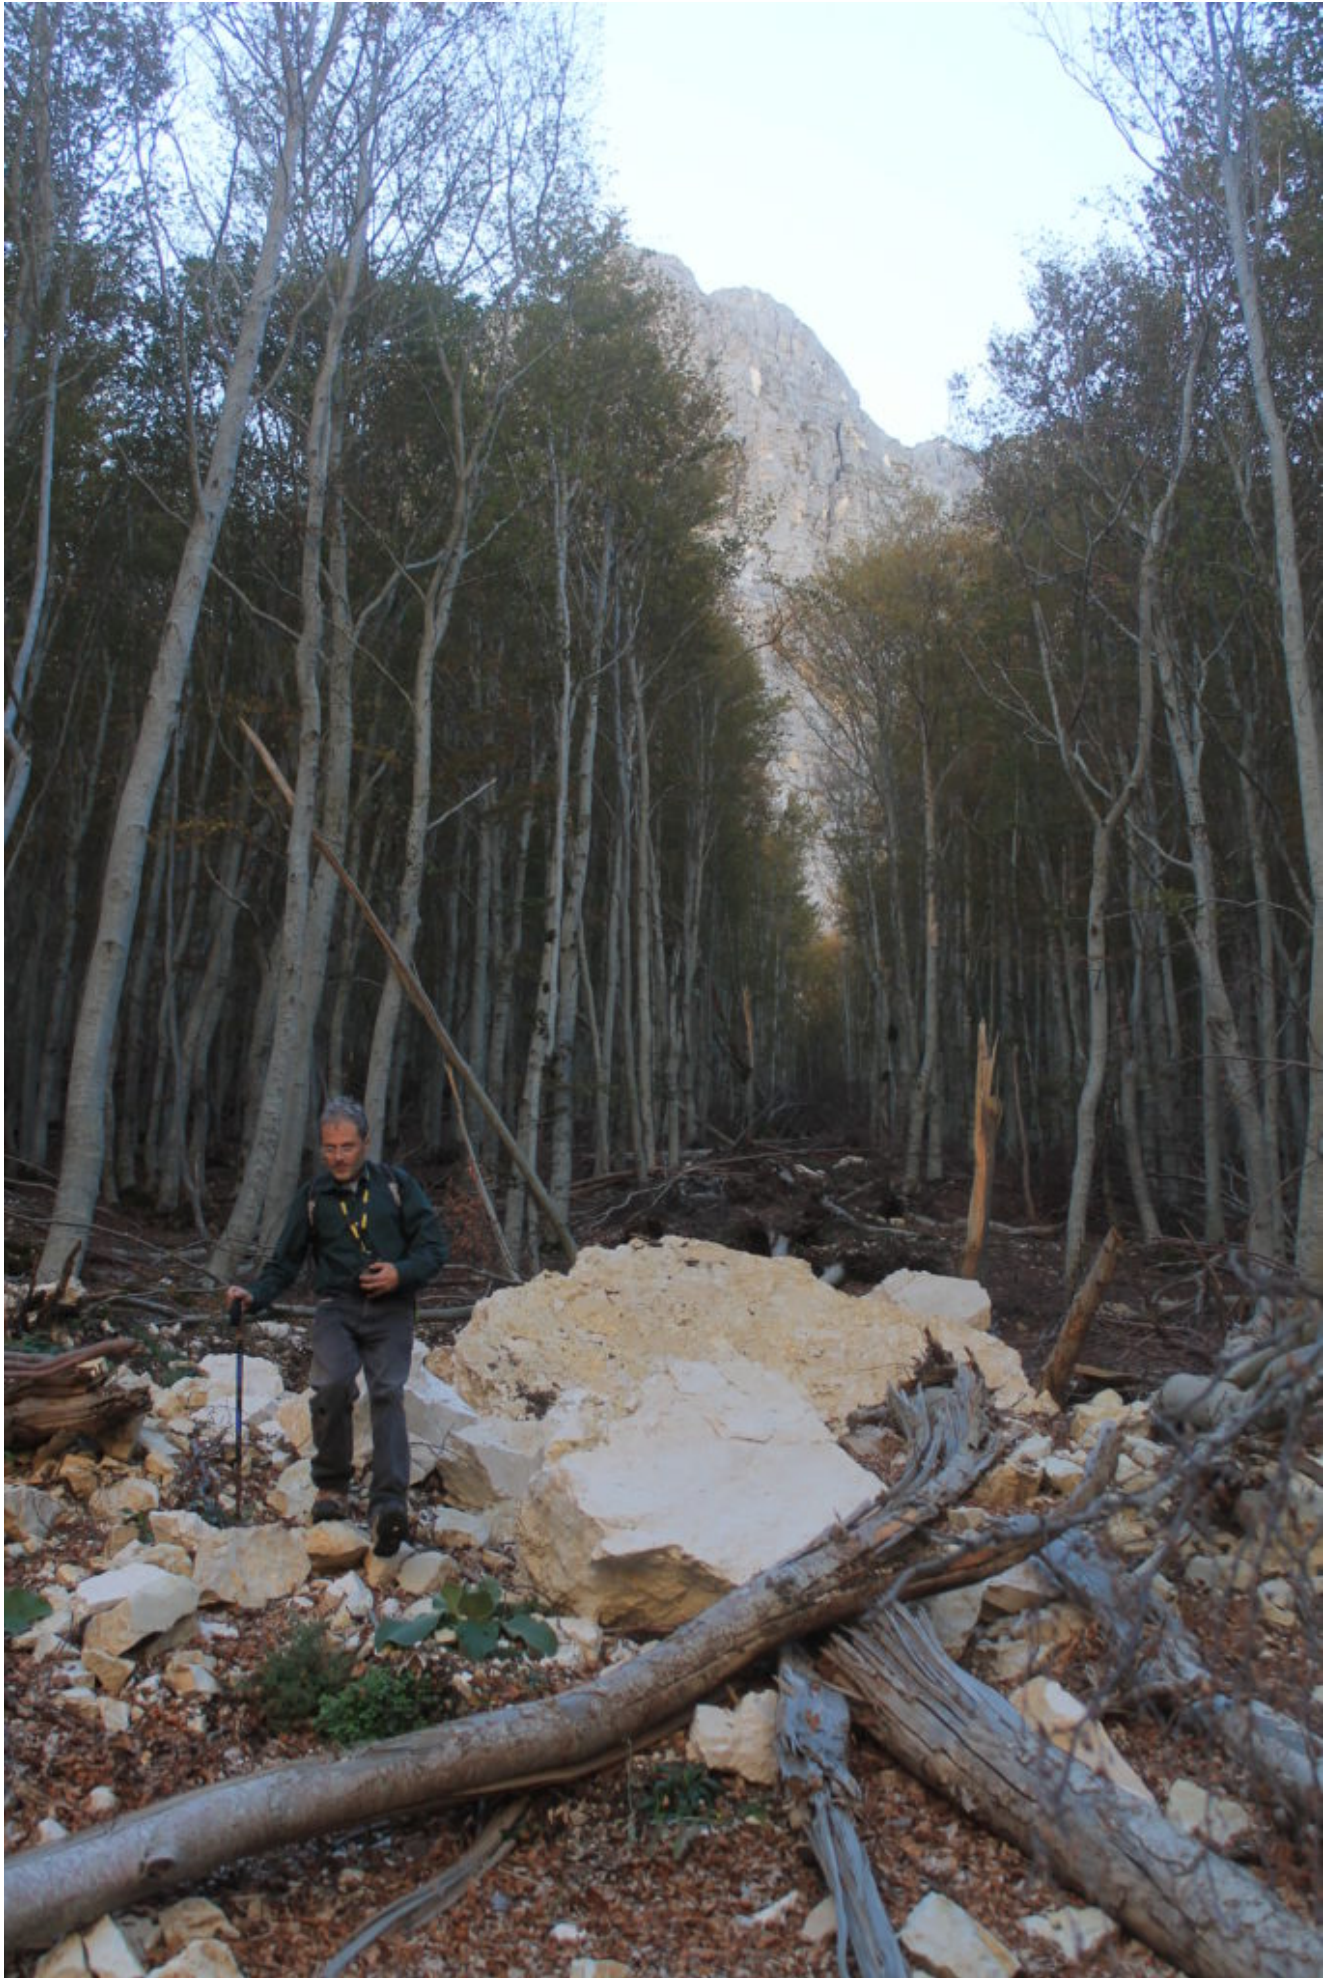
25- Ormai giunti al fronte della frana, alle spalle l'intaglio nel bosco, netto e lunghissimo.

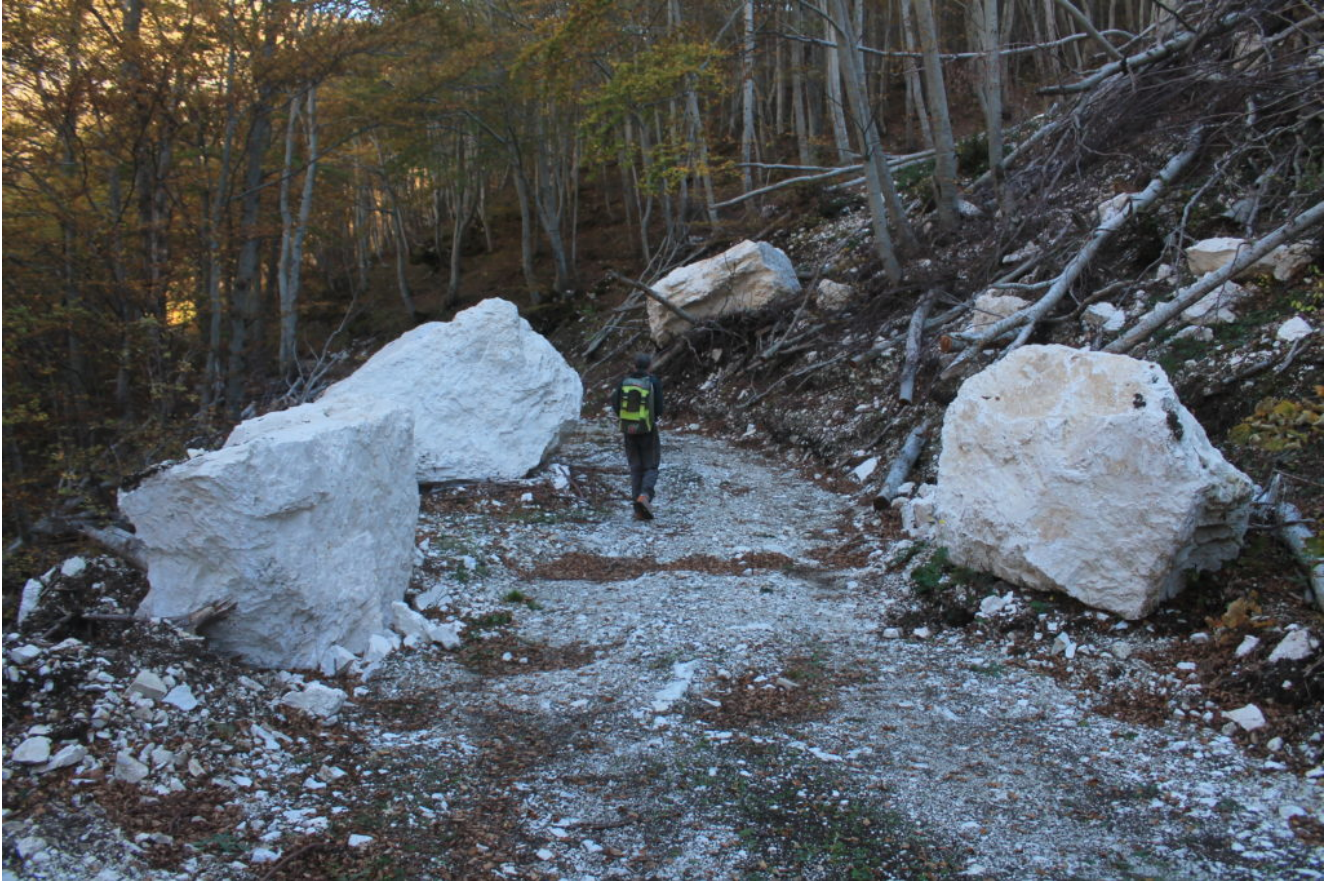
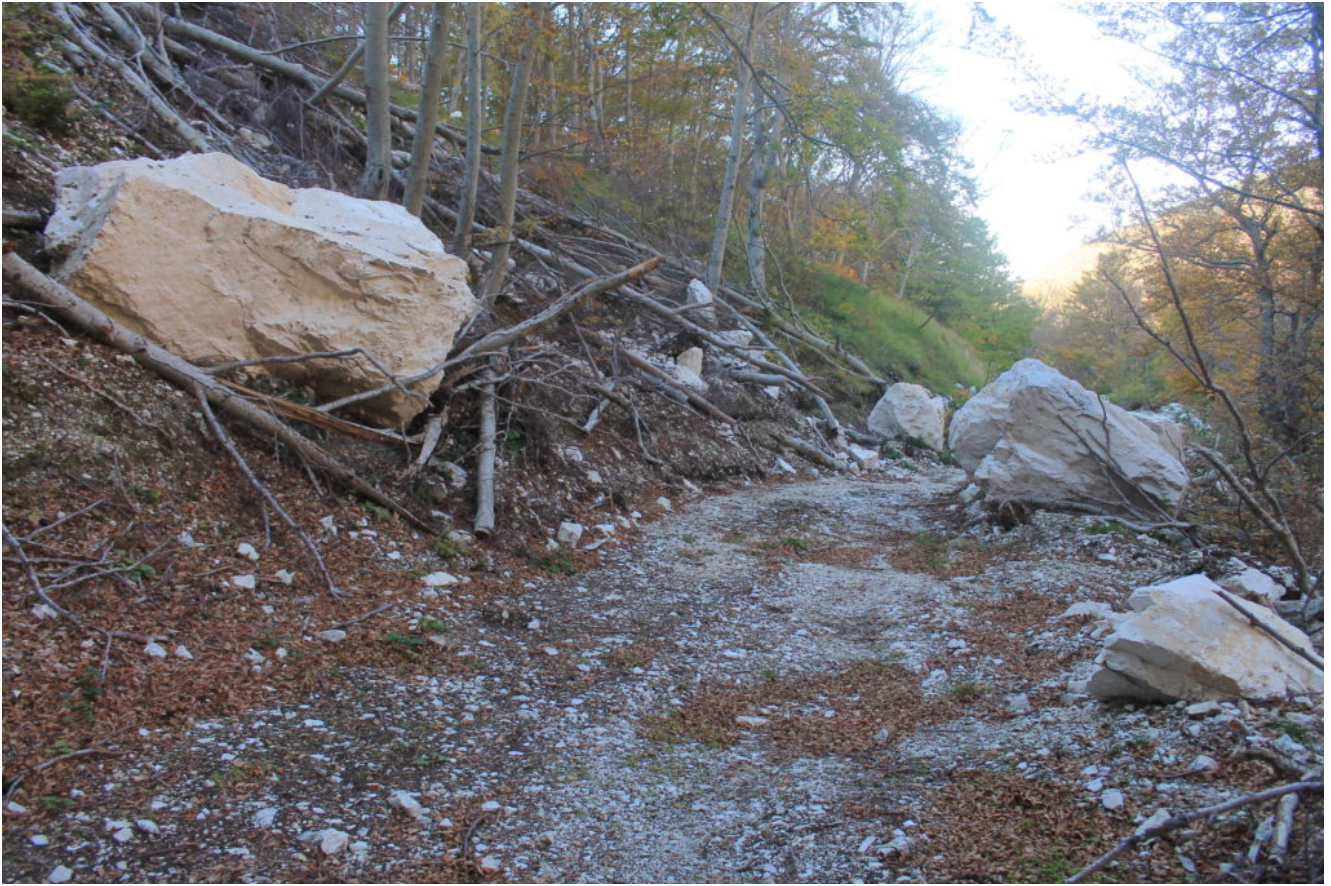
26 – 27-Lo stradone che dalle Sorgenti di Panico scende verso Poggio Paradiso – Calcara con i grandi massi arrivati fino lì.

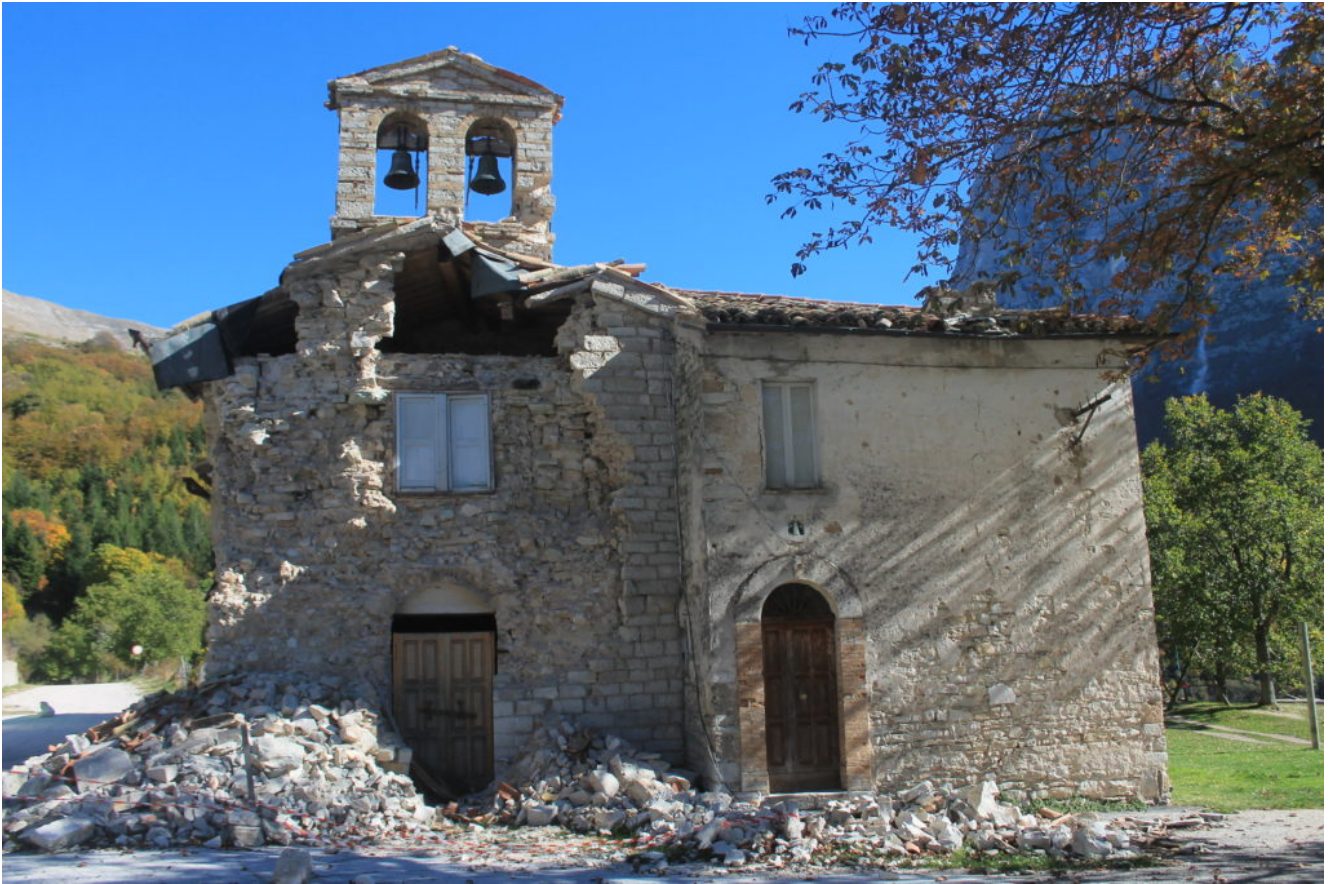
29- La chiesina di Casali distrutta.
